## OFÍCIO "S" Nº 16, DE 2023

Encaminha dossiê sobre problemas com a poluição do Arroio Passo Fundo, no Município de Guaíba - RS.

## MACRO DRENAGEM DO ARROIO PASSO FUNDO

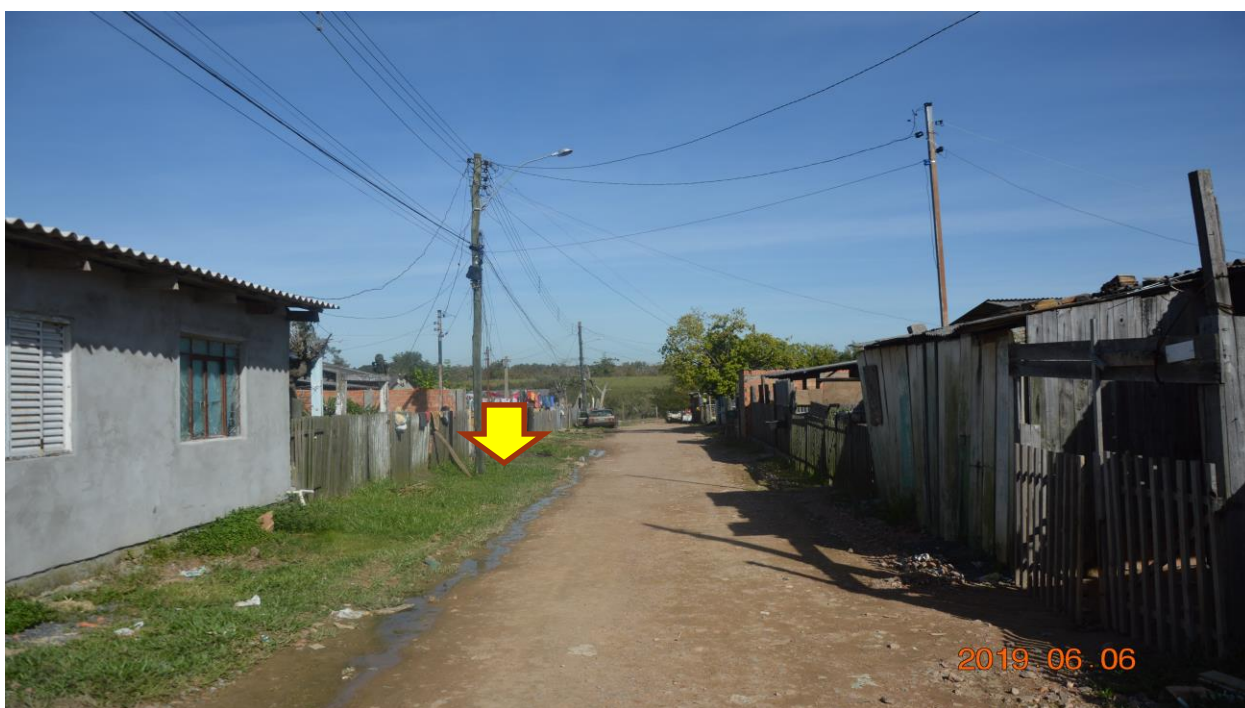
Figura 65 – Rua 16, bairro São Jorge, segundo moradores a mais de 10 anos, a água já chegou ao ponto demarcado.

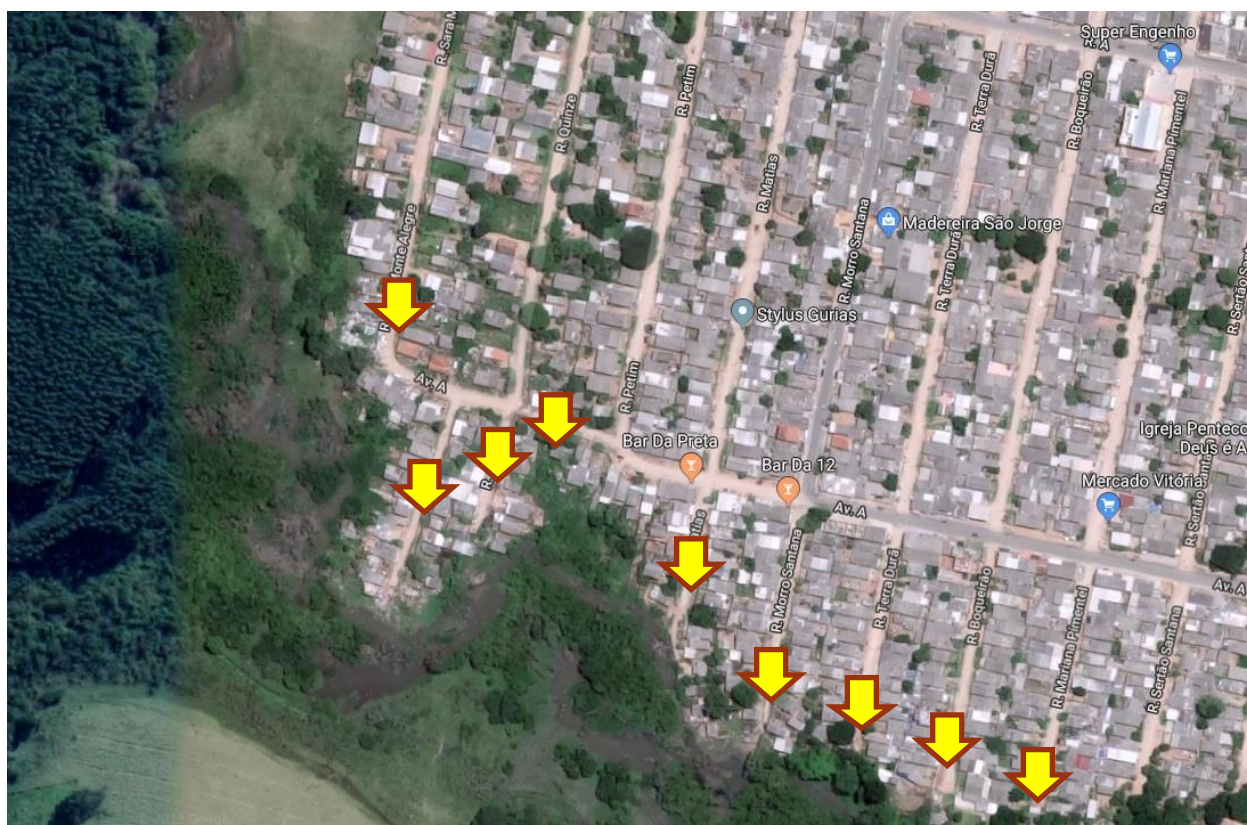
Figura 67 – Pontos máximos de cheias segundo moradores.

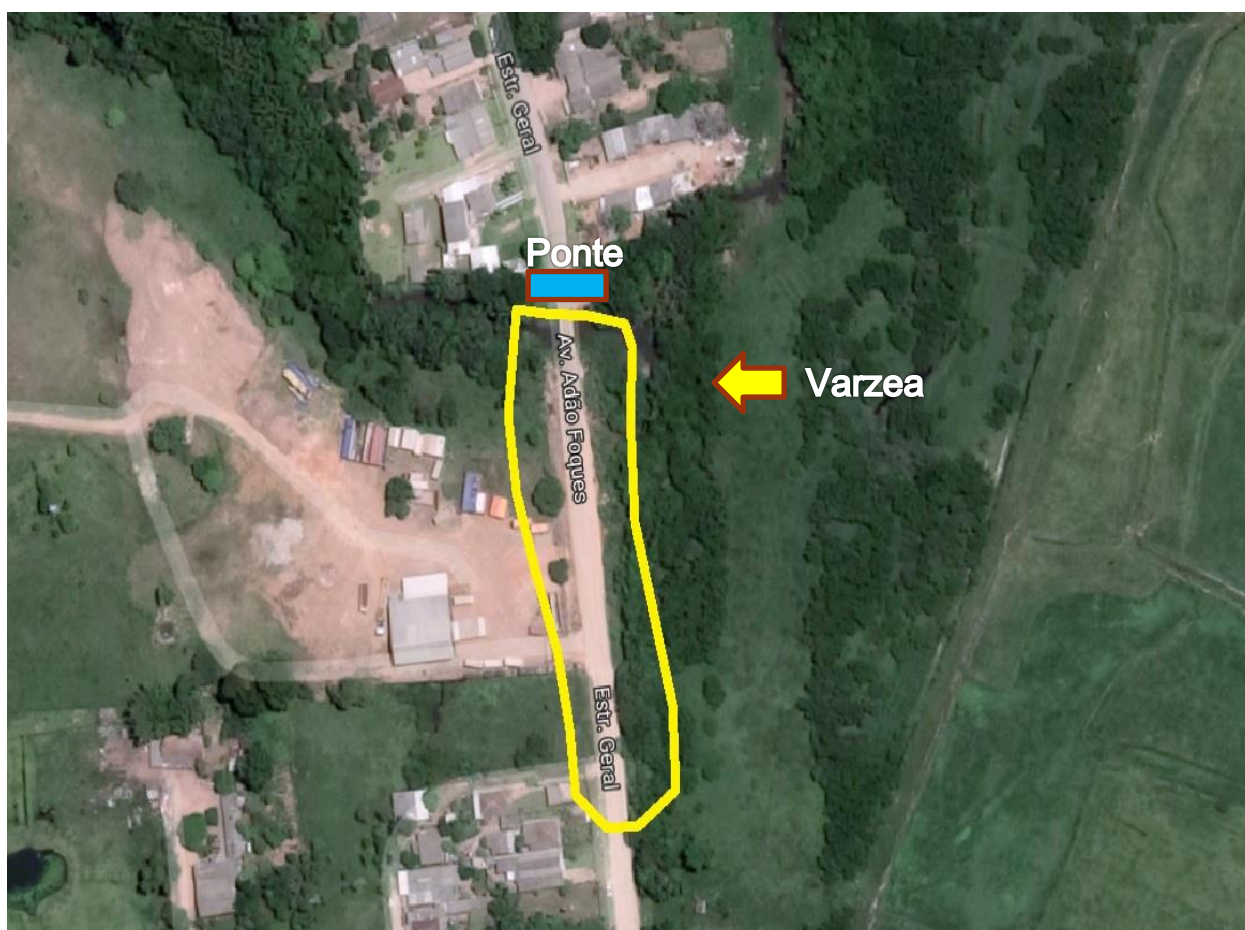
Figura 68 – Local onde houve o extravasamento do APF nos anos de 2011 e 2015.

Os terrenos a jusante da ponte, **Figura 68 – Local onde houve o extravasamento do APF nos anos de 2011 e 2015**. Não sofrem com alagamentos em suas áreas legalizadas, entretanto estão invadindo as áreas de APP, depositando restos de construção civil - RCC, classe A, B e C.

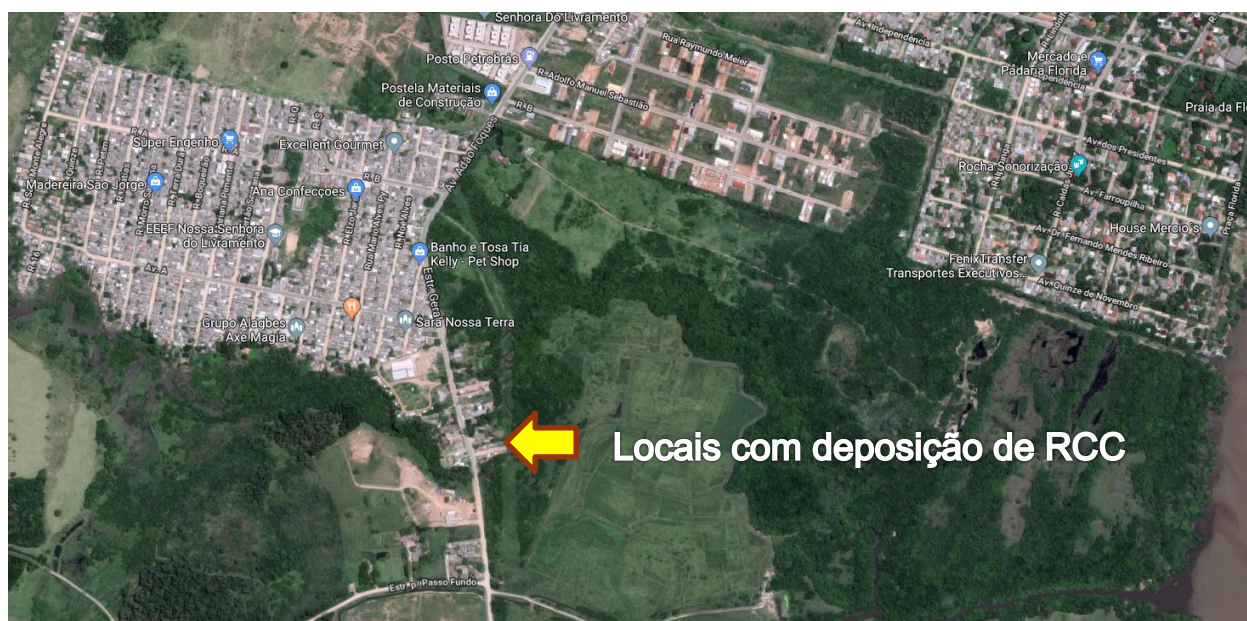
Figura 69 – Terrenos que estão invadindo área de APP.

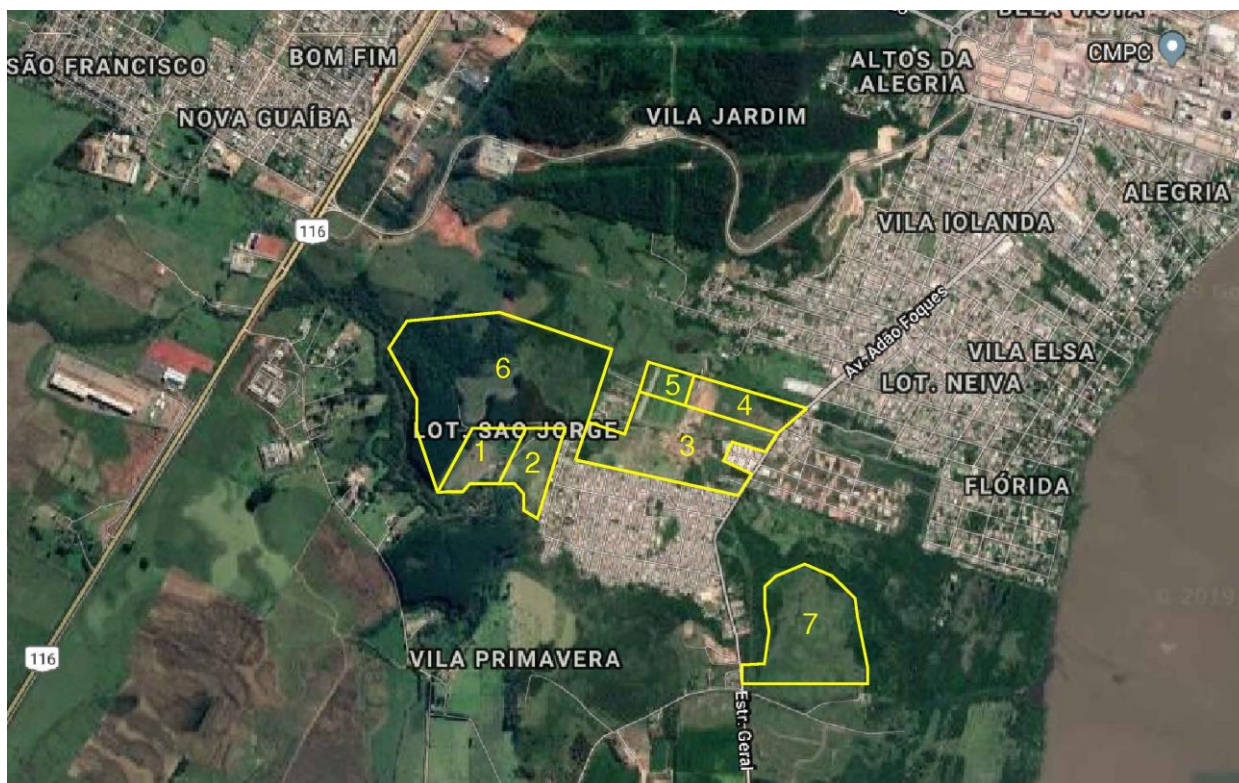
Figura 70 – Novos empreendimentos nas proximidades do APF.

Estão em andamento novos loteamentos nas proximidades da Avenida Adão Foques. É um total de 7 áreas:

O loteamento da empresa Vasco, número 6, **Figura 70 – Novos empreendimentos nas proximidades do APF.**, mesmo tendo parte de sua área de influência prevista na drenagem dos Loteamentos Recantos dos Pássaros 1 e 2, deverá instalar uma valeta de drenagem ao longo de sua área, em talvegue existente, e desaguar a oeste do Loteamento recantos dos Pássaros 1, traçado 3, **Figura 72 – propostas para a macro drenagem dos novos empreendimentos.**

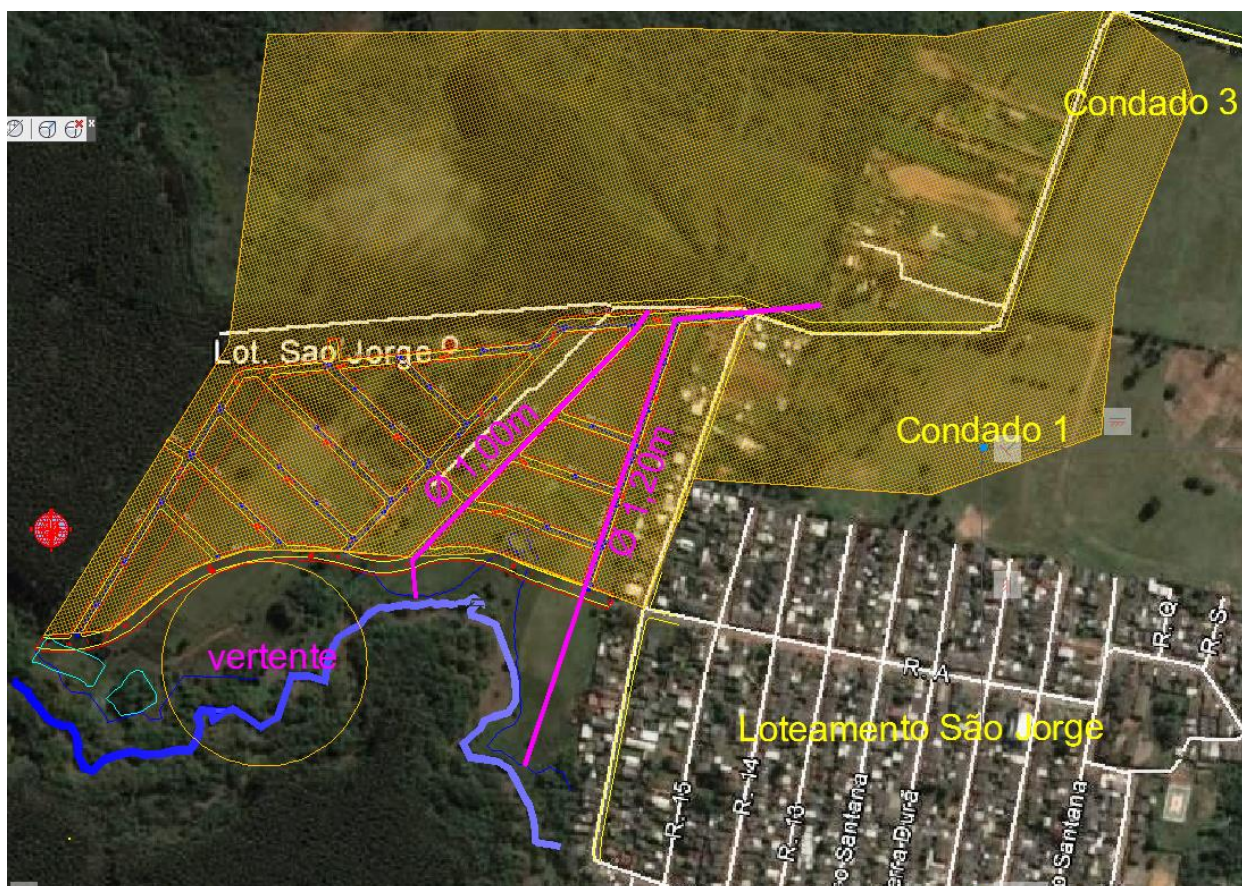
Figura 71 – Área de contribuição dos Loteamentos Recantos dos Pássaros 1 e 2.

das águas pluviais destes empreendimentos. **Figura 71 – Área de contribuição dos Loteamentos Recantos dos Pássaros 1 e 2.**

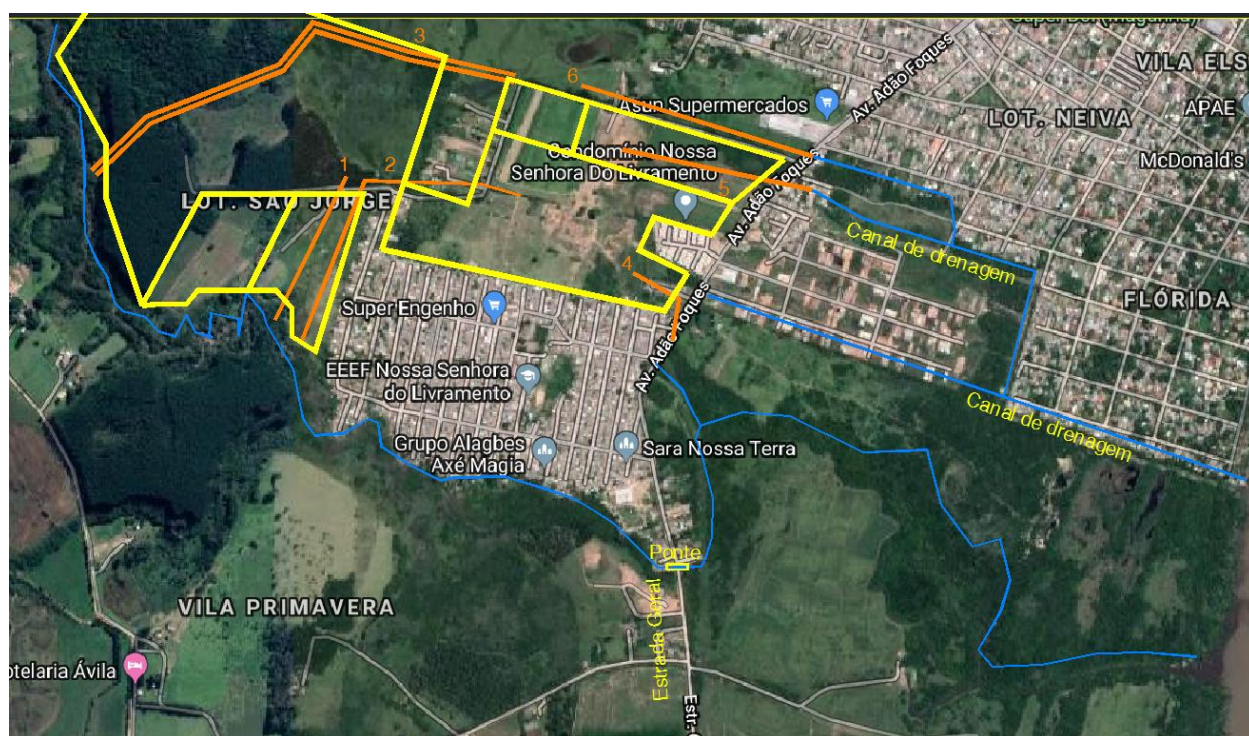
Figura 72 – propostas para a macro drenagem dos novos empreendimentos

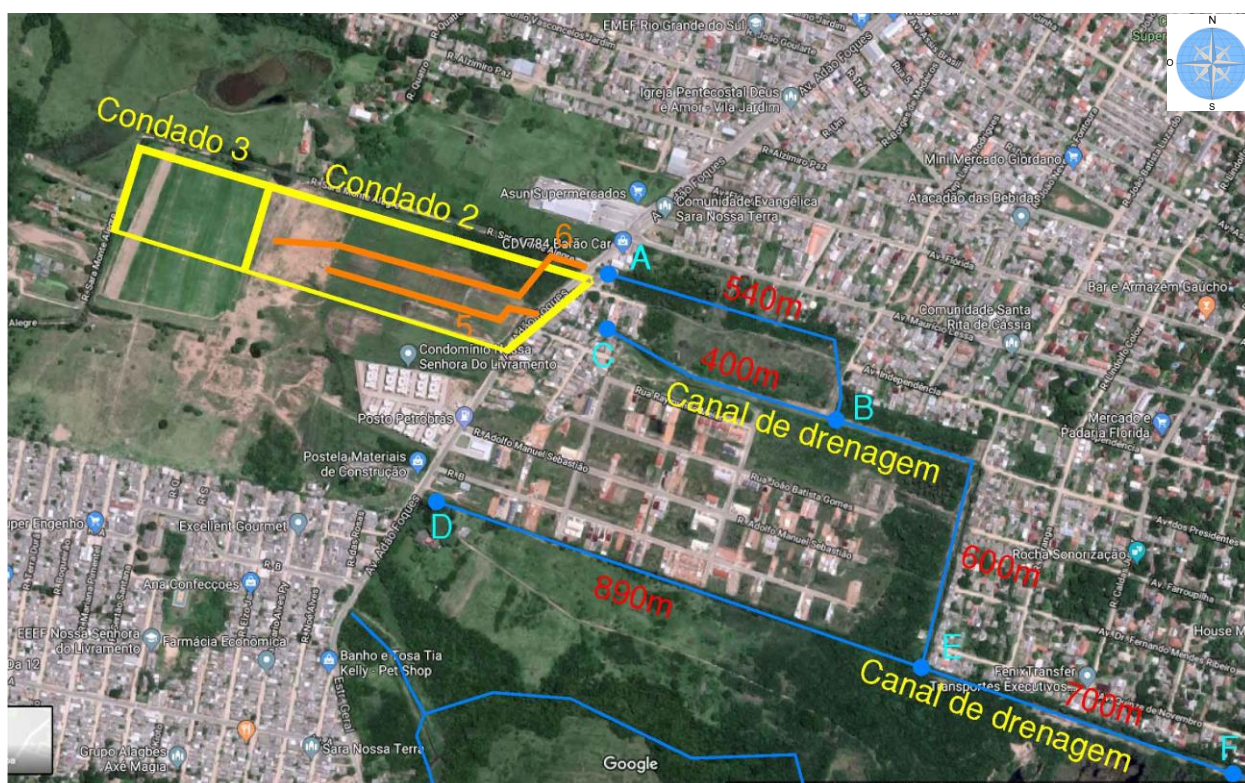
Figura 73 – Proposta escoamento Loteamento condados 2 e 3.

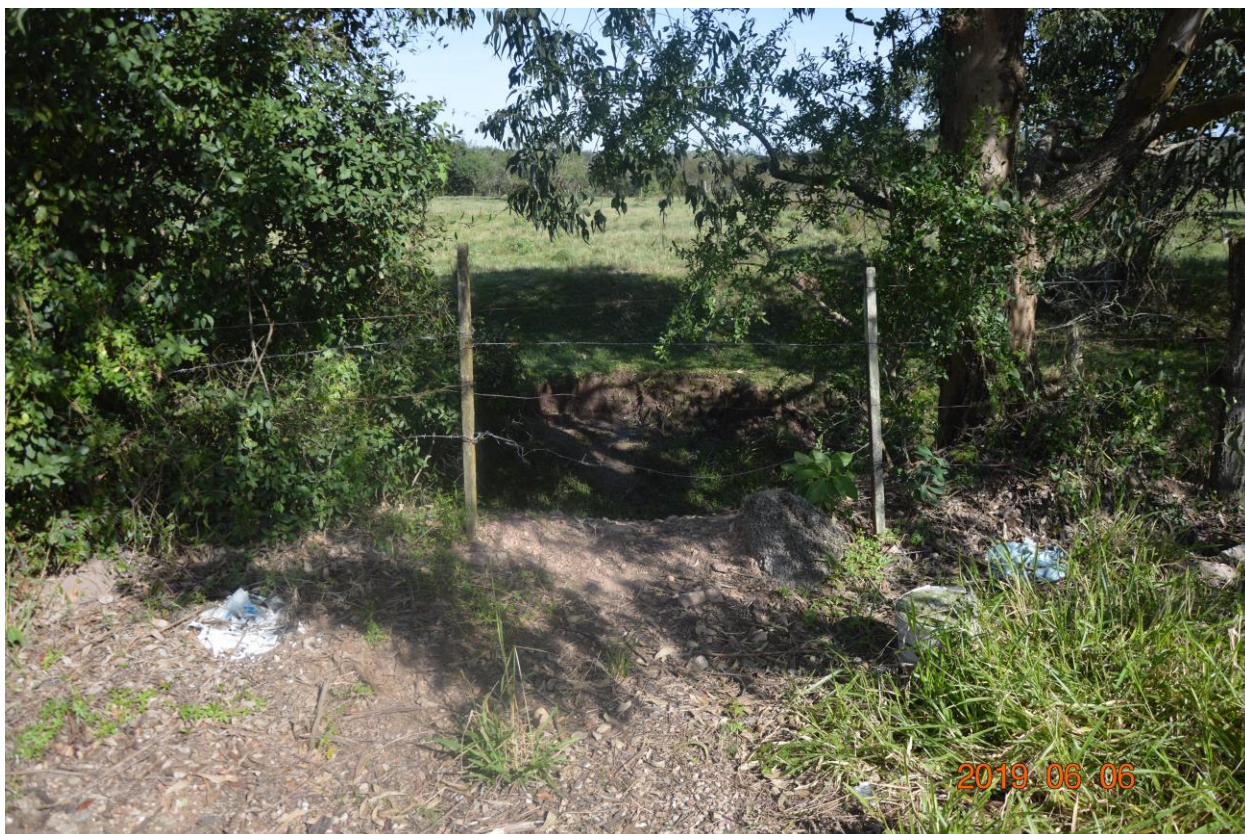
Figura 76 – Valeta existente – Trecho C-B.

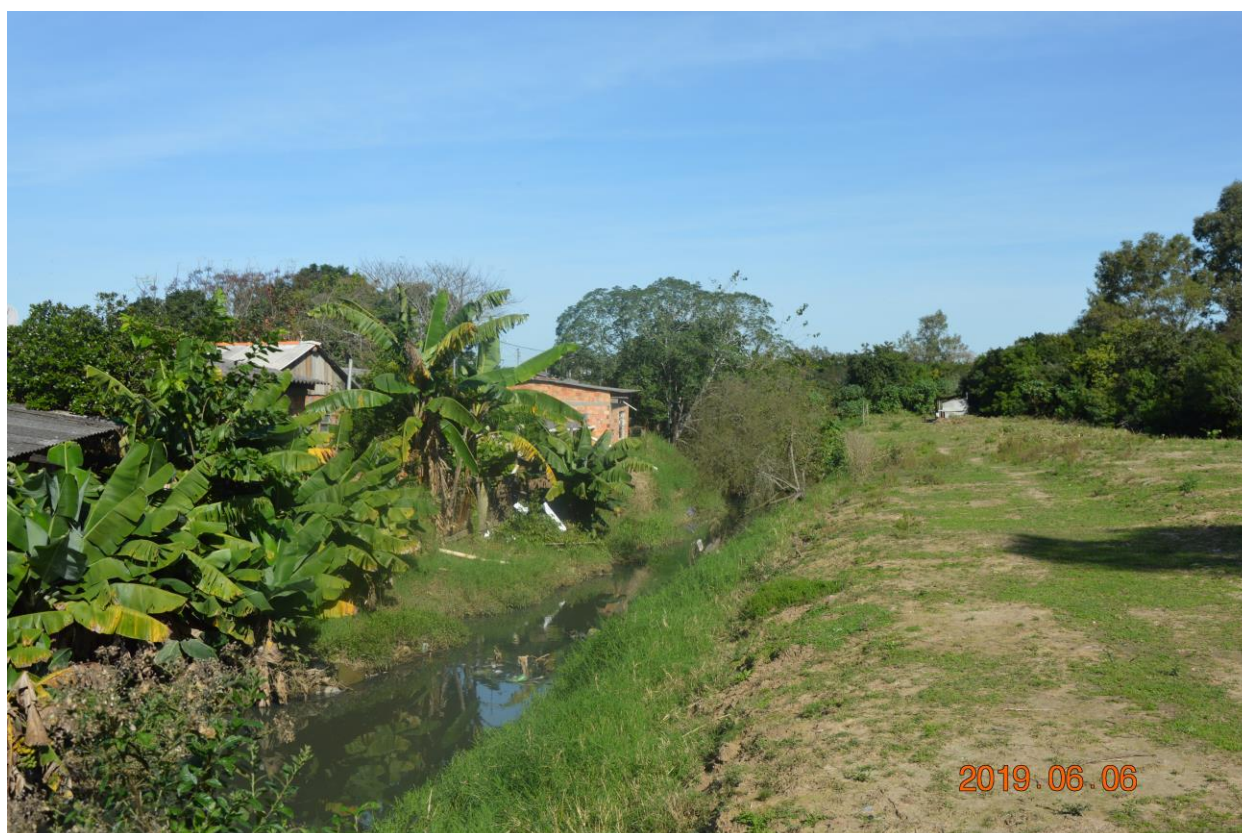
Figura 78 – Trecho E-F existente.

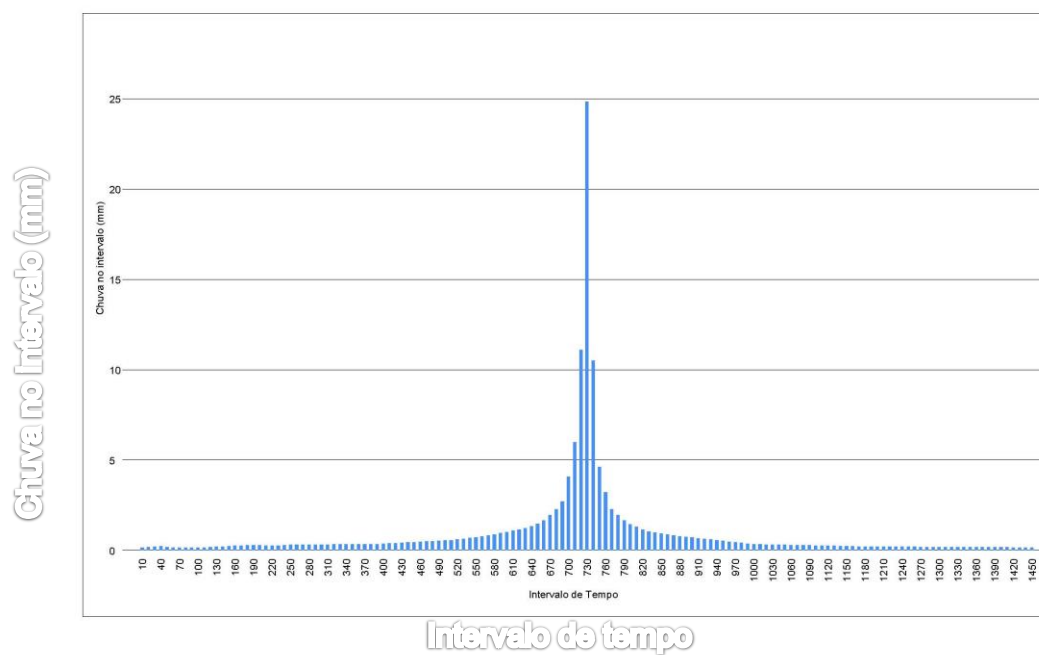
Figura 86 – Hietograma TR 25 anos discrição 10 minutos

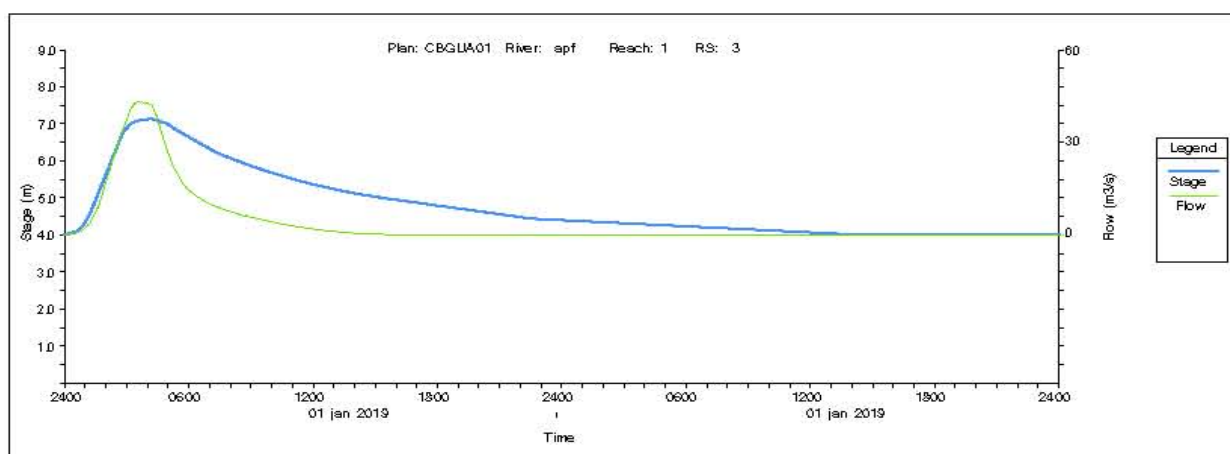
Figura 90 – Hidrograma ponto 3, TR 25 anos, Linha em azul: Nível da água [m], Linha verde vazão [m³/s].

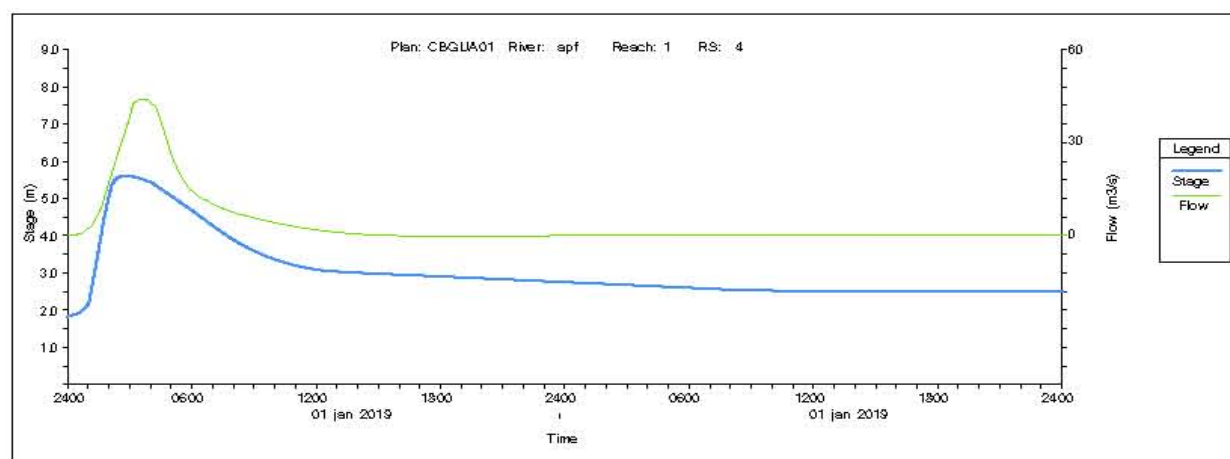
Figura 91 – Hidrograma ponto 4, TR 25 anos, Linha em azul: Nível da água [m], Linha verde vazão [m³/s].

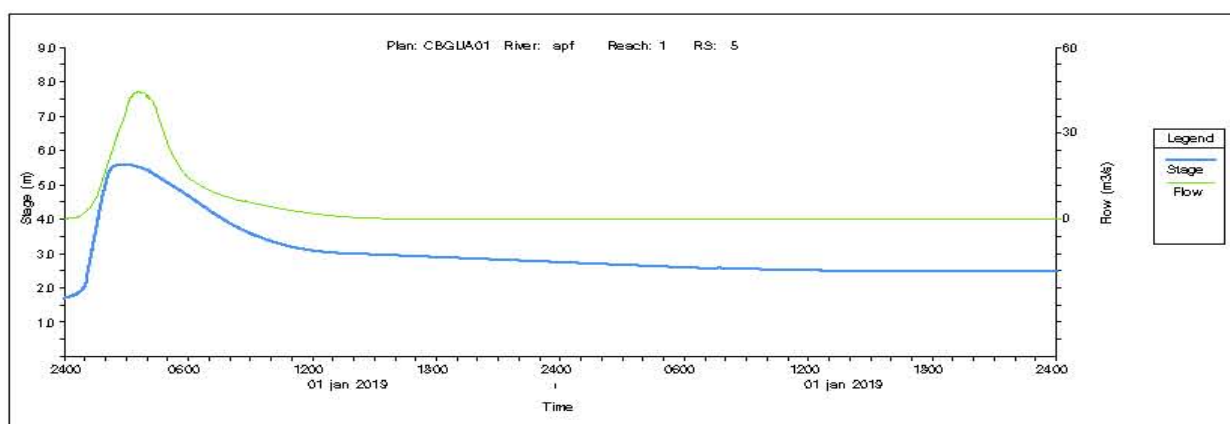
Figura 92 – Hidrograma ponto 5, TR 25 anos, Linha em azul: Nível da água [m], Linha verde vazão [m³/s].

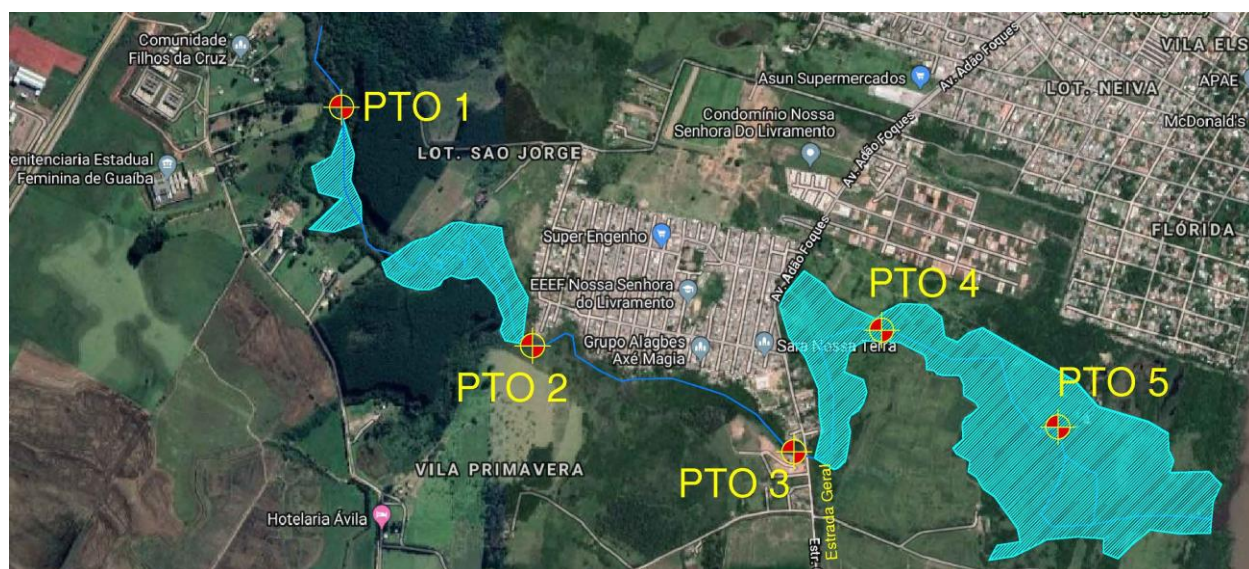
Figura 93 – Pontos verificados as cotas de cheias.

Para novos loteamentos e bairros as cotas deverão respeitar o “free board” de 0,50m, ou seja, que estejam 0,50m acima das cotas dos pontos definidos.

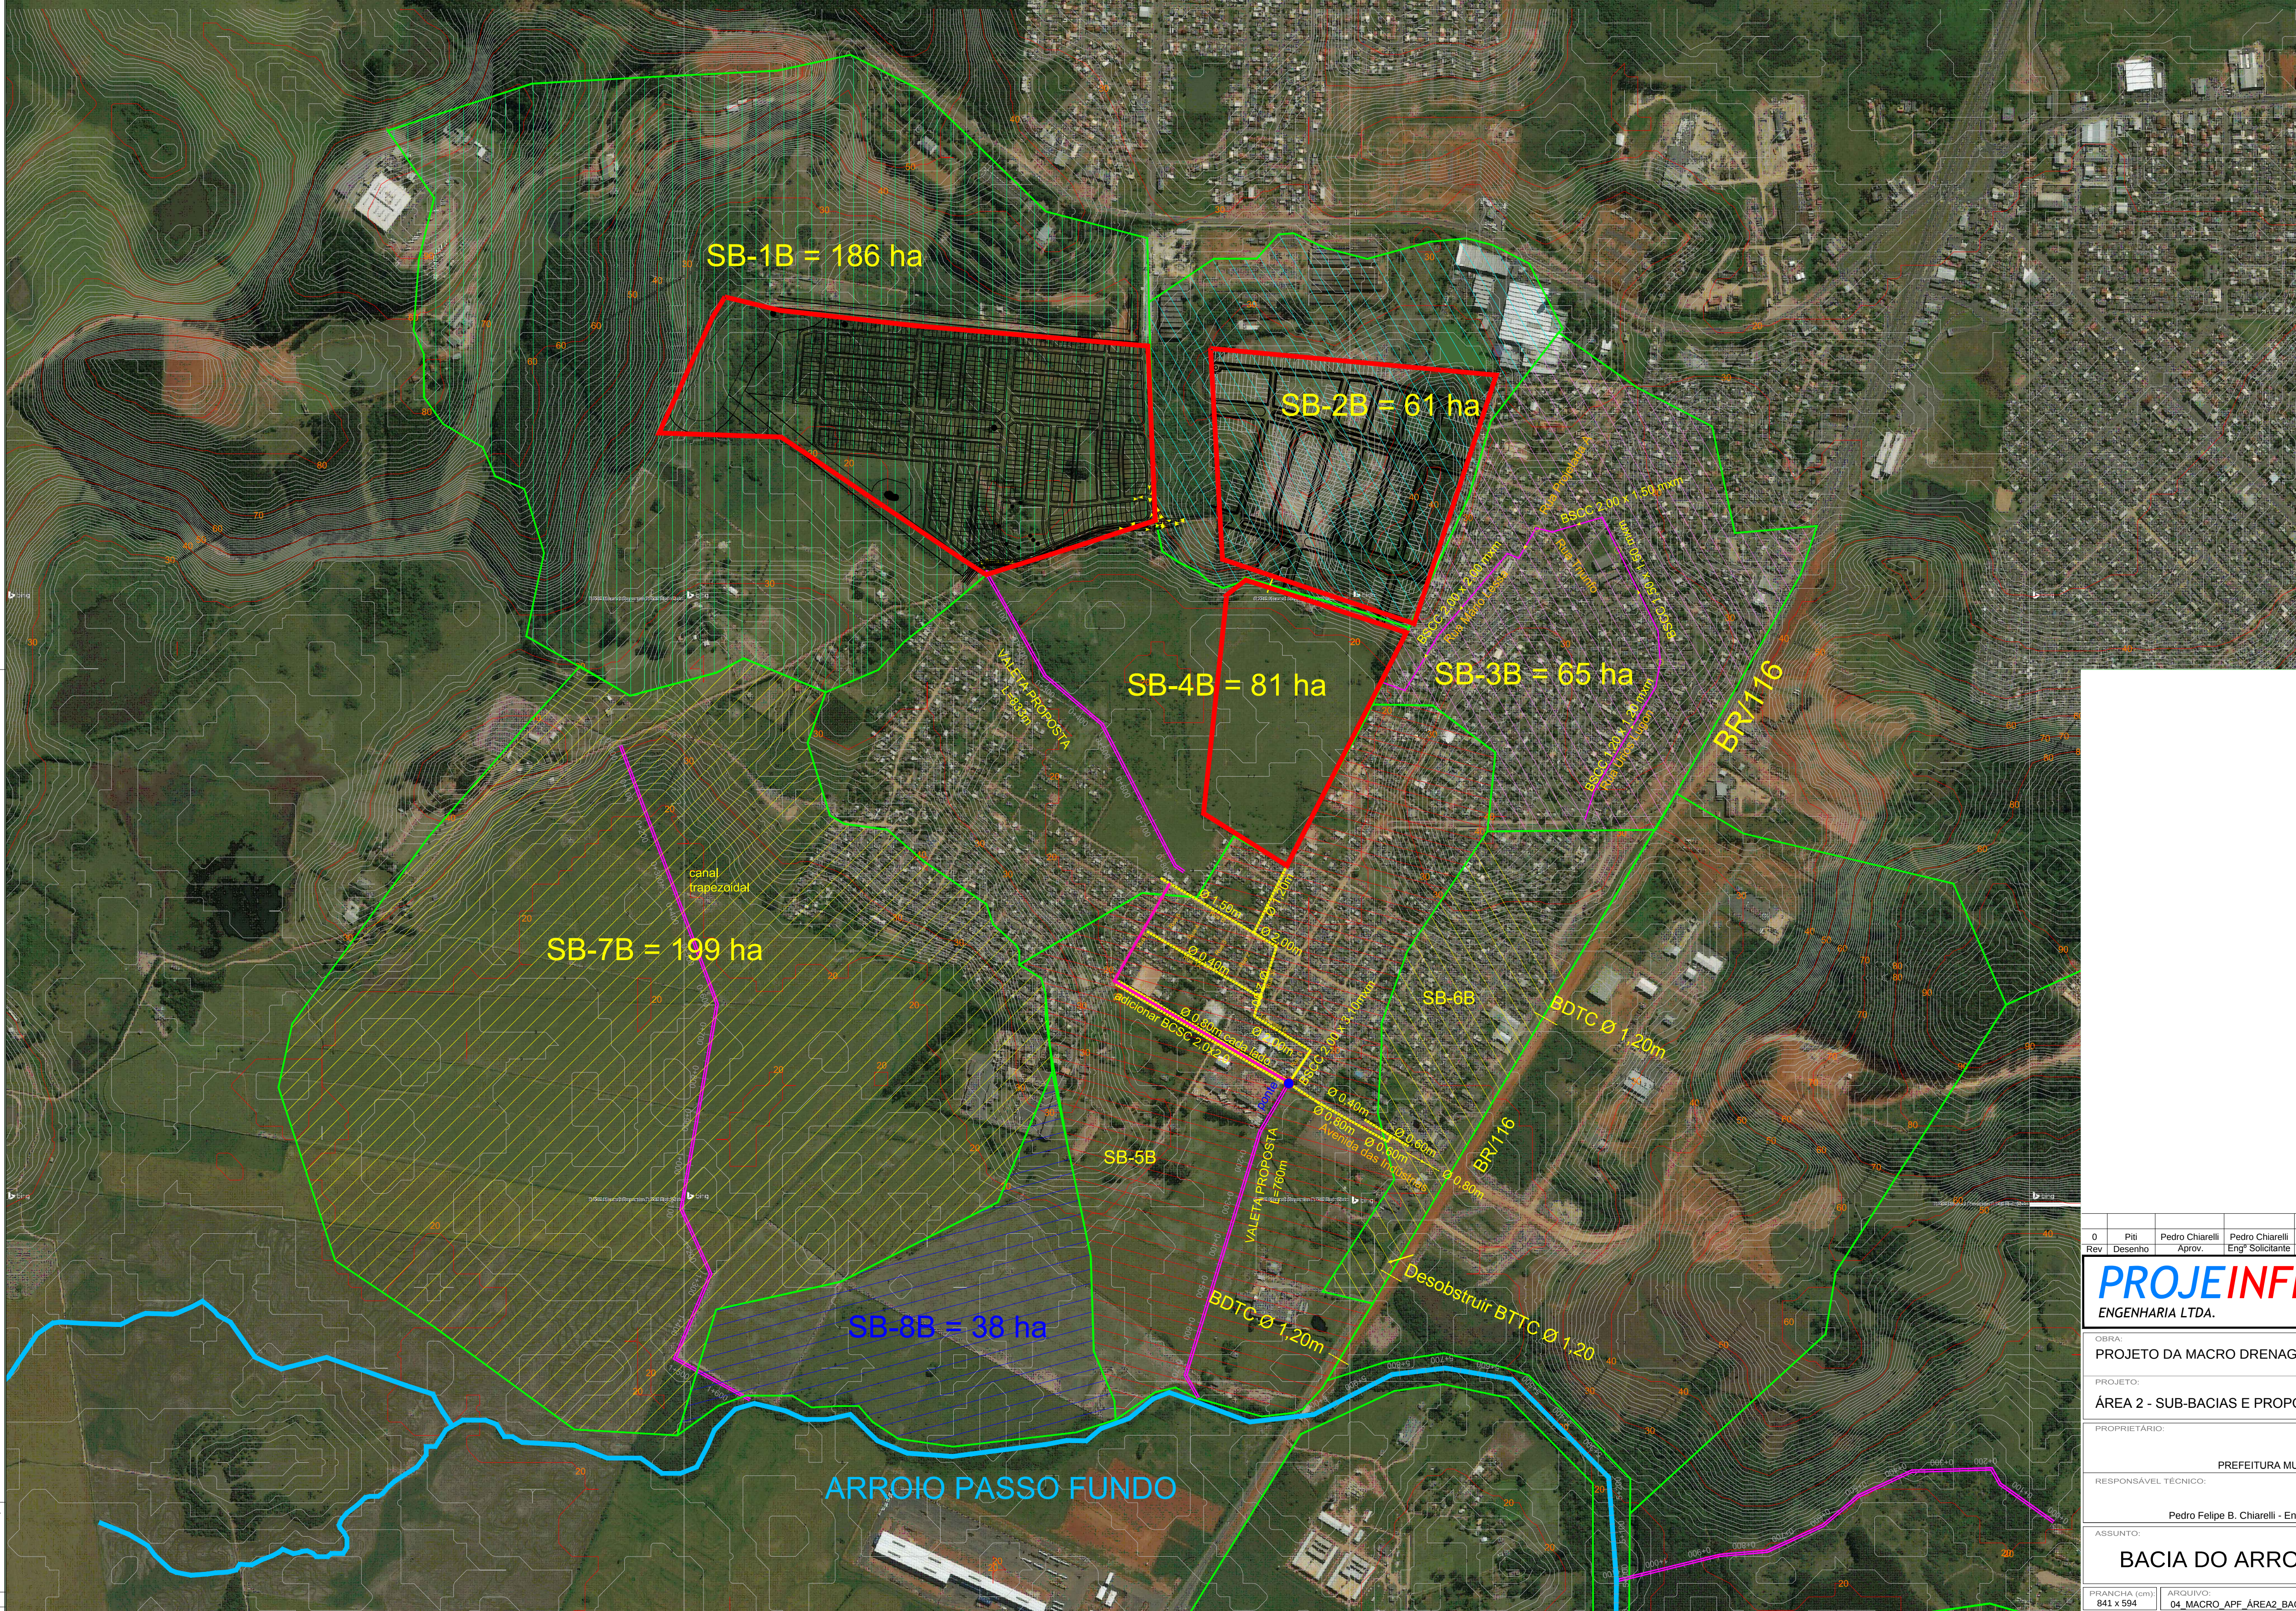
- LEGENDA:
- SUGESTÃO DE CANAL
  - SUGESTÃO DE GALERIA
  - MACRO DREN. EXISTENTE - GALERIAS
  - MACRO DREN. EXISTENTE - TUBULAÇÕES
  - DEMARCAÇÃO DE BACIAS

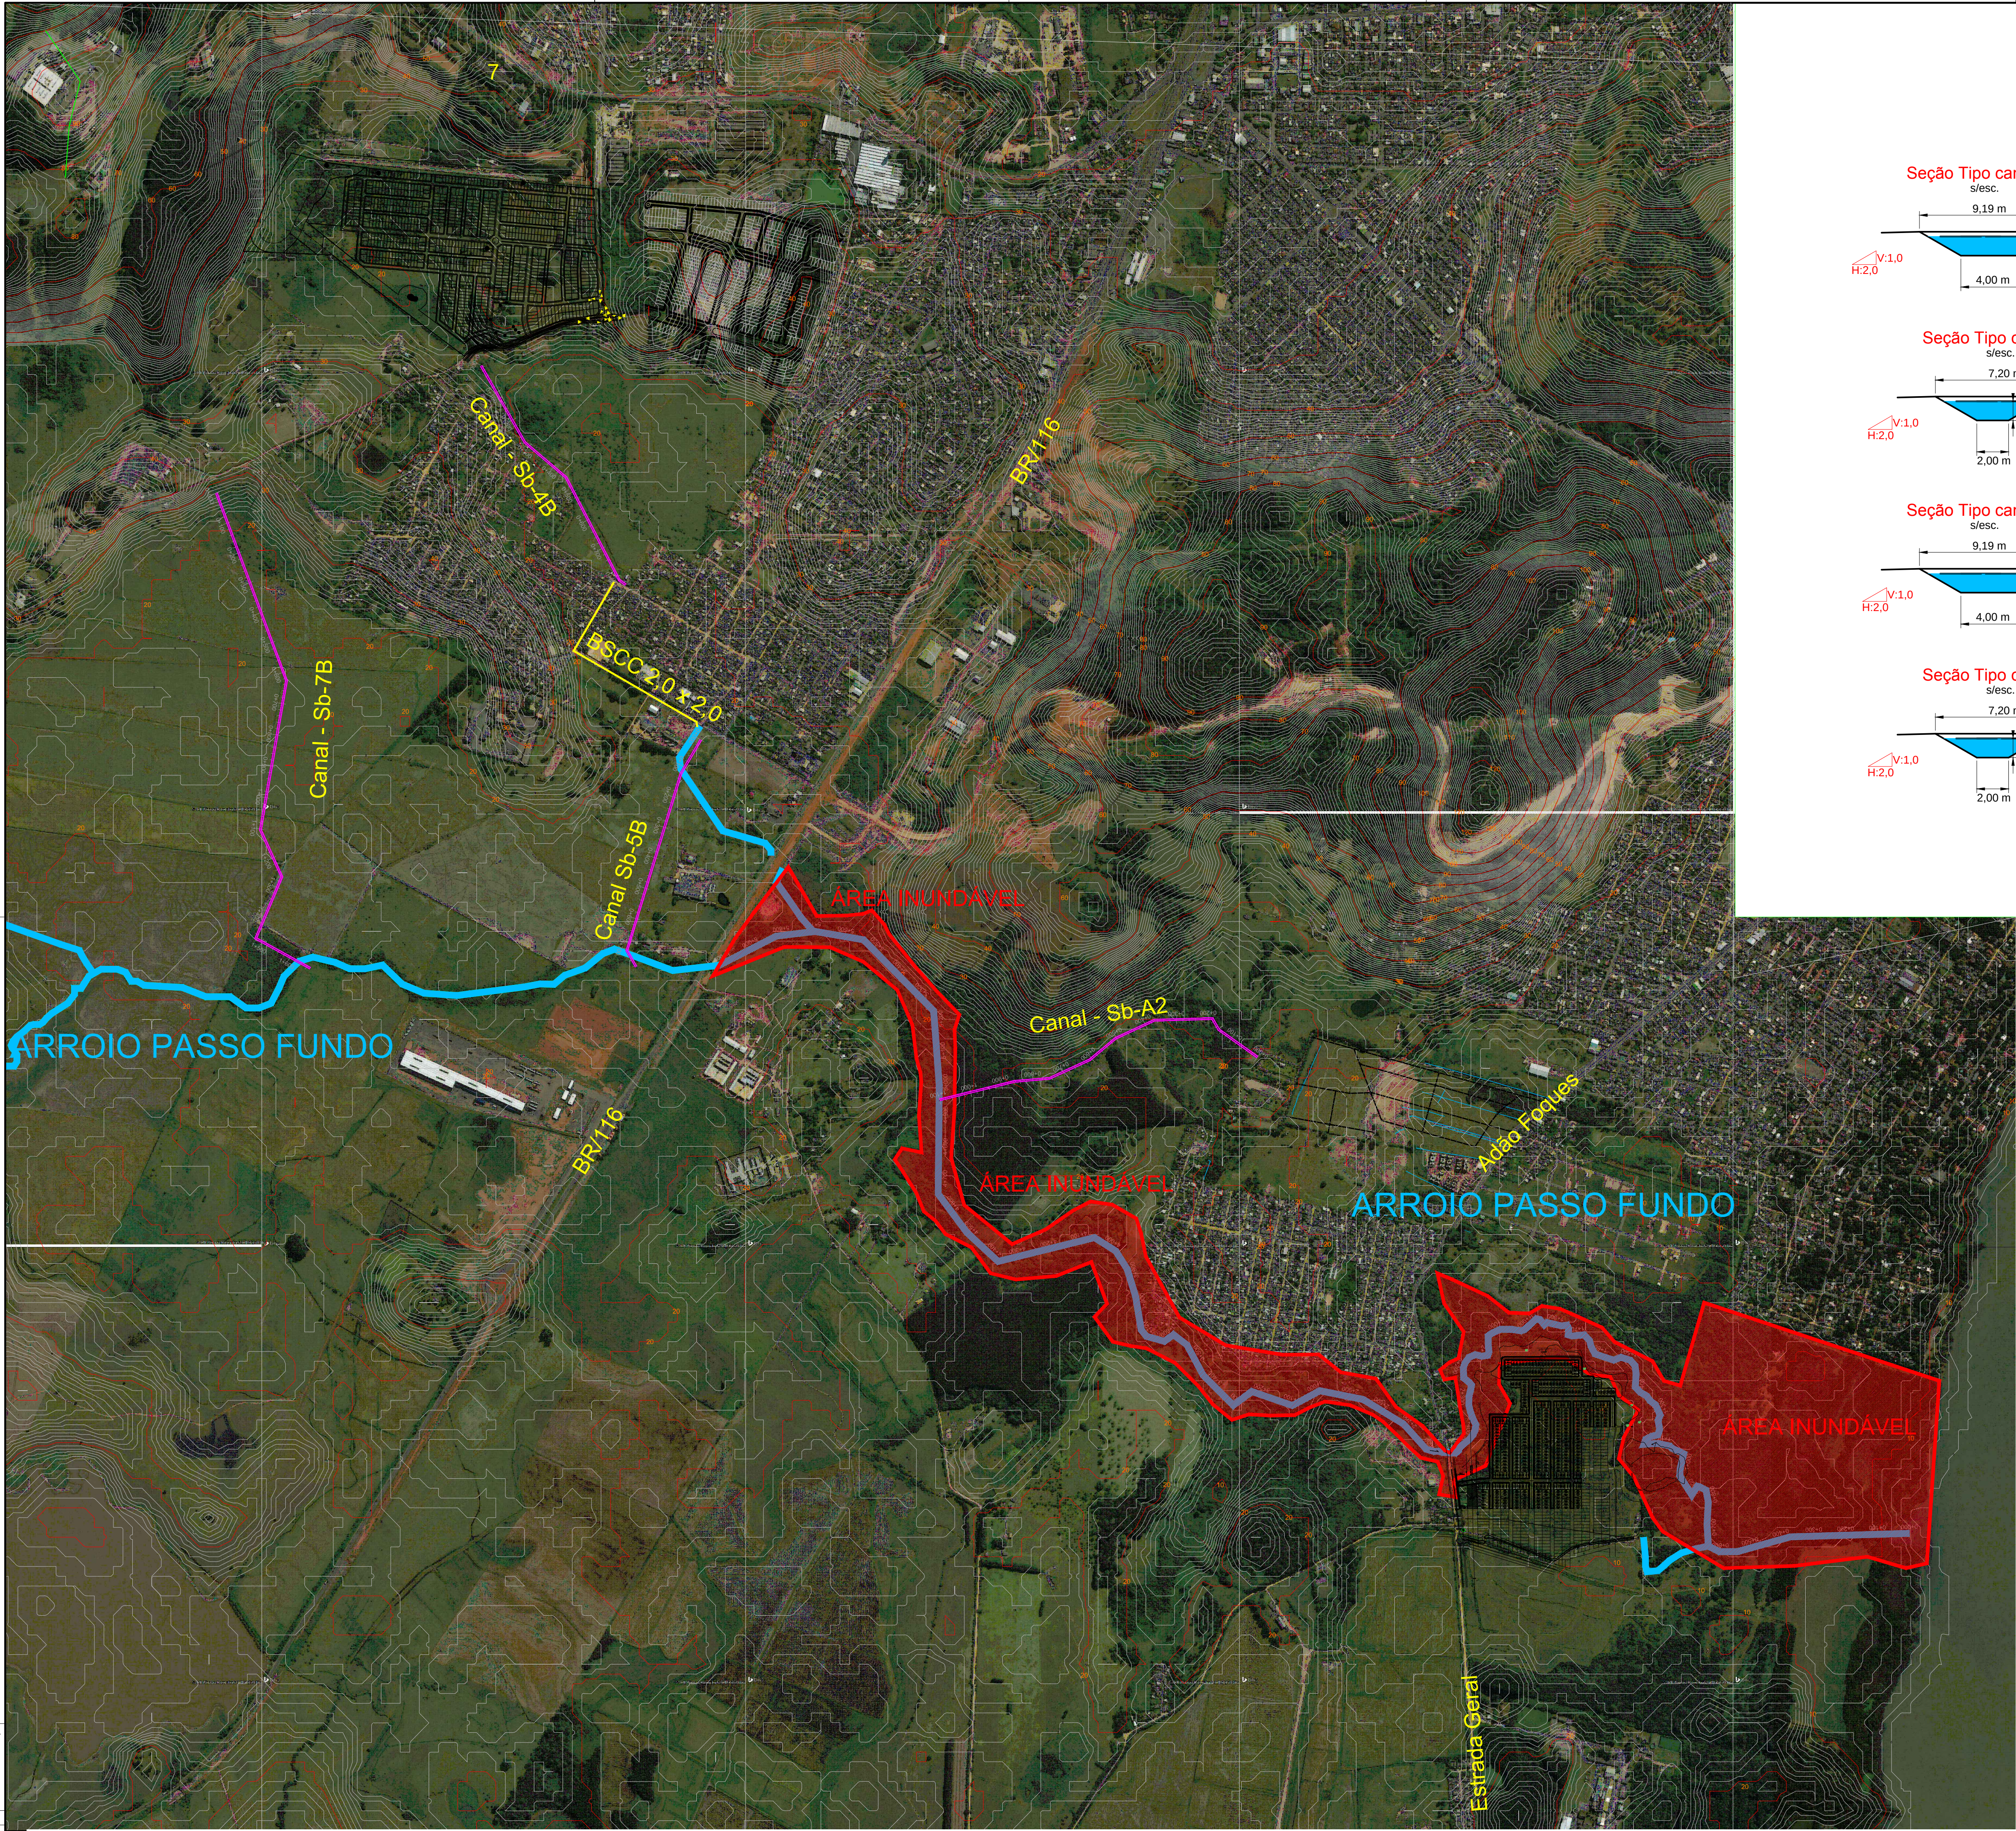
- LEGENDA:
- SUGESTÃO DE CANAL
  - SUGESTÃO DE GALERIA
  - MACRO DREN. EXISTENTE - GALERIAS
  - MACRO DREN. EXISTENTE - TUBULAÇÕES
  - FUTUROS LOTEAMENTOS
