Bureau de Projetos	CLASSIFICAÇÃO Restrita	AUDITORIA TÉCNICA DE SEGURANÇA 2018 - FASE VI B	
AUDITORIA TÉCNICA DE SEGURANÇA 2º CICLO 2018 COMPLEXO PARAPEBA - MINA CÓRREGO FEIJÃO BARRAGEM I RELATÓRIO DE INSPEÇÃO DE SEGURANÇA REGULAR LAUDO TÉCNICO DE SEGURANÇA DE BARRAGEM			Nº VALE -	PÁGINA 2/136
			Nº TÜV SÜD BUREAU RC-SP-100/18	REV. 0

De modo a atender a legislação, a Vale S.A. contratou a TÜV SÜD Bureau de Projetos para realizar a Inspeção de Segurança Regular da Barragem I, pertencente à Mina Córrego do Feijão, Complexo Paraopeba, no município de Brumadinho, Estado de Minas Gerais. Nesse sentido, o presente relatório segue as diretrizes constantes no Anexo II da referida portaria ANM.

A inspeção de campo da Barragem I foi realizada no dia 20 de julho de 2018 pelos engenheiros da TÜV SÜD Bureau de Projetos, Marlísio O. Cecílio Jr., Sidnei Ono e Gabriel Ferrara Bilesky. A inspeção foi acompanhada pelos engenheiros da Vale, César Grandchamp, Cristina Malheiros, Helbert Pena e Camila Moreira Queiroz.

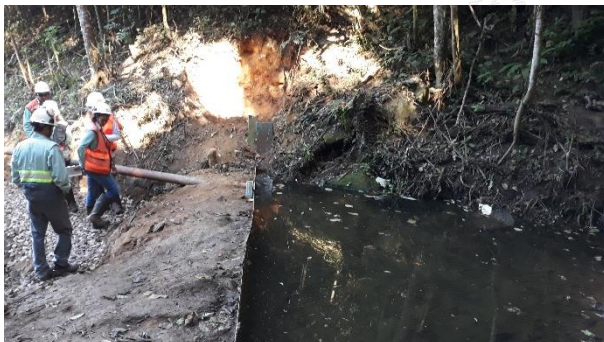
Foi possível verificar a implantação das obras de desvio do aporte d'água a montante do reservatório. A nascente d'água foi represada (Foto 8 e Foto 9) e seu fluxo direcionado por gravidade para um reservatório metálico parcialmente enterrado (Foto 10 e Foto 11). Esta água captada é direcionada para o extravasor operacional também por gravidade, através de tubulação (Foto 12) que desagua na soleira da torre de queda do 9º Alteamento.

Foto 9 – Coleta da água represada.

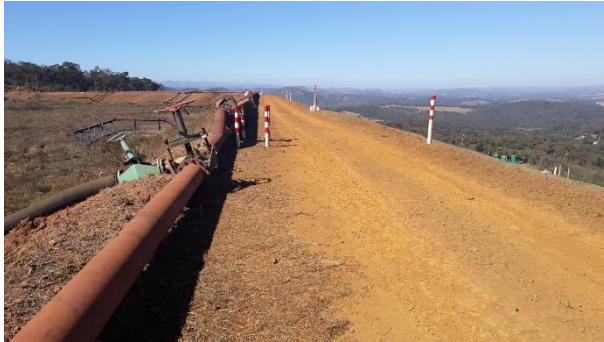
A crista da barragem encontra-se em boas condições, sem depressões, abaulamentos ou trincas (Foto 13). O revestimento da crista é em solo laterítico, não sendo observados focos erosivos. Instaladas na crista, encontram-se as tubulações de disposição de rejeito (rejeitodutos), atualmente inoperantes (Foto 14).

Foto 13 – Crista da Barragem I.

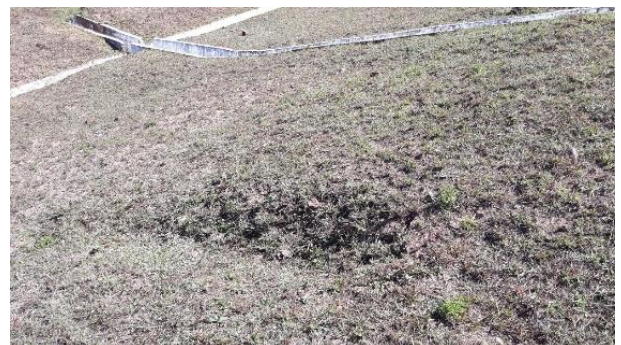
esquerda na El. 905,00 m (Foto 24) se deva precisamente à remoção pretérita de um cupinzeiro.

Foto 24 – Depressão resultante da remoção de cupinzeiro.

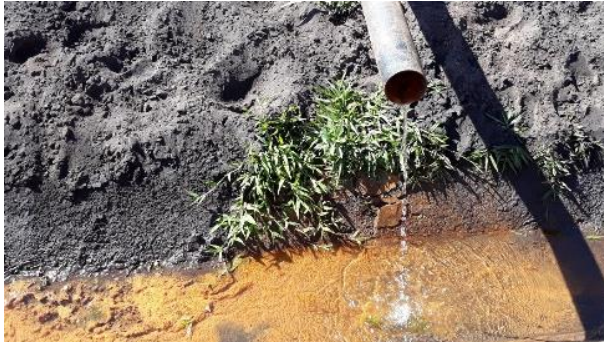
Observou-se a presença de colóide na saída de alguns destes novos DHPs (Foto 37).

Foto 37 – Saída de DHP com presença de colóide.

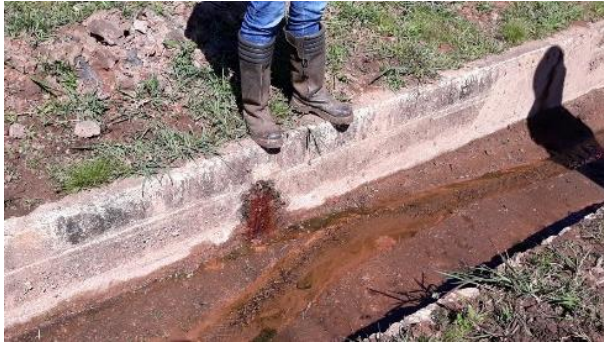
Foto 49 – Surgência com colóide em canal de drenagem.

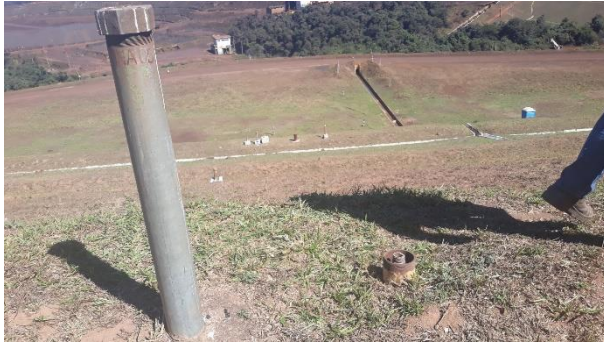
A instrumentação da barragem encontrava-se em bom estado de conservação, estando devidamente identificada, com tampa e sem sinais de artesianismo (Foto 61). Nota-se que parte dos instrumentos está em processo de automatização, tendo sido executadas caixa de concreto para acomodação dos sensores (Foto 62). Em alguns destes pontos, material escavado foi deixado assoreando canaletas de drenagem superficial (Foto 63).

Foto 61 – Instrumento em bom estado de conservação.

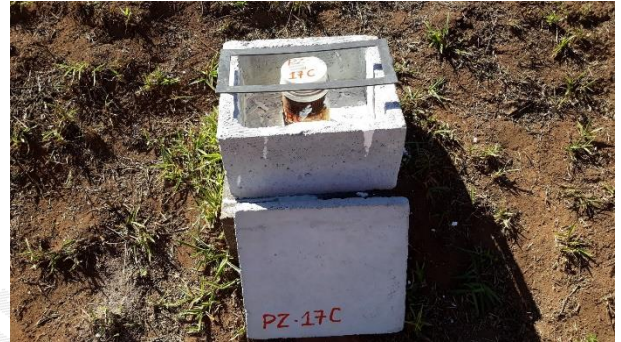
Foto 62 – Instrumento em processo de automatização.
