RESTRITO	AUDITORIA TÉCNICA DE SEGURANÇA 2017 - FASE VI A	
AUDITORIA TÉCNICA DE SEGURANÇA 2017 – FASE VI A COMPLEXO PARAPEBA - MINA CORREGO DO FEIJÃO BARRAGEM I RELATÓRIO DE INSPEÇÃO DE SEGURANÇA REGULAR LAUDO TÉCNICO DE SEGURANÇA DE BARRAGEM			Nº VALE	PÁGINA
			Nº CONTRATADA	REV.
			-	2/75
			VALE.AT-LT-PFE-107-01.17	0

1.0 INTRODUÇÃO

De modo a atender ao disposto na Deliberação Normativa COPAM n.º 87, de 17 de julho de 2005 e a Portaria DNPM N.º 70.389, de 17 de maio de 2017, a VALE contratou a **Tractebel** para elaborar o Relatório de Inspeção de Segurança Regular / Laudo Técnico de Segurança da **Barragem I**, referente ao 2º semestre de 2017. Este documento atualiza o relatório/laudo N.º **VL55-RT05** emitido no ano de 2016 para a referida estrutura.

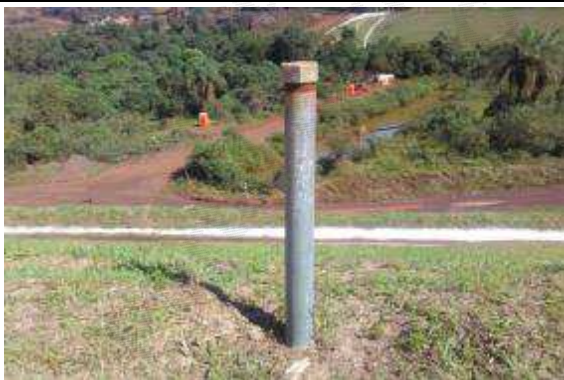
O Instrumento PZ 53-C estava sem cap. de proteção na ocasião da visita. Os demais instrumentos de auscultação instalados na barragem se encontravam devidamente identificados e protegidos (Foto 17 – Apêndice B).

Foto 17 - Instrumentos de auscultação, devidamente identificados e protegidos (exceto o PZ 53-C).
