| AUDITORIA TÉCNICA DE SEGURANÇA 2º CICLO 2018<br>COMPLEXO PARAÓPEBA - MINA CÓRREGO FEIJÃO<br>BARRAGEM I<br>RELATÓRIO DE INSPEÇÃO DE SEGURANÇA REGULAR<br>LAUDO TÉCNICO DE SEGURANÇA DE BARRAGEM | | | Nº VALE<br>- | PÁGINA<br>2/136 |
| | | | Nº TÜV SÜD BUREAU<br>RC-SP-100/18 | REV.<br>0 |

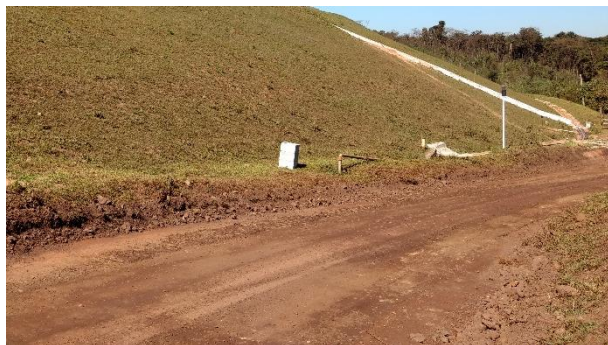
O acesso à barragem é realizado por seu pé, a partir do qual é possível acessar a berma principal (de recuo) e a crista pela ombreira direita (Foto 1). Existe também um acesso secundário na ombreira esquerda, conectando o pé à crista (Foto 2). O acesso ao fundo do reservatório se dá a partir da crista, junto à ombreira direita (Foto 3). Os acessos apresentavam bom estado de conservação, sem a necessidade de pavimento e de sistema de drenagem superficial.

**Foto 1** – Estrada de acesso, ombreira direita.

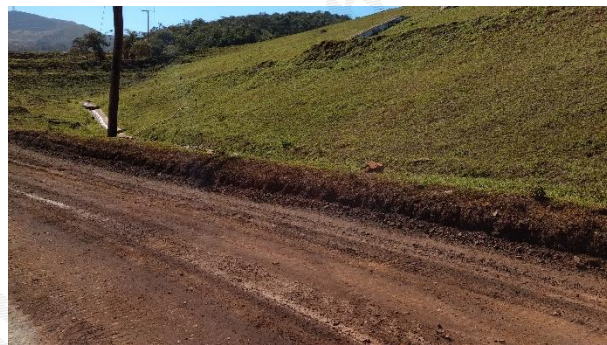
**Foto 2** – Estrada de acesso, ombreira esquerda.

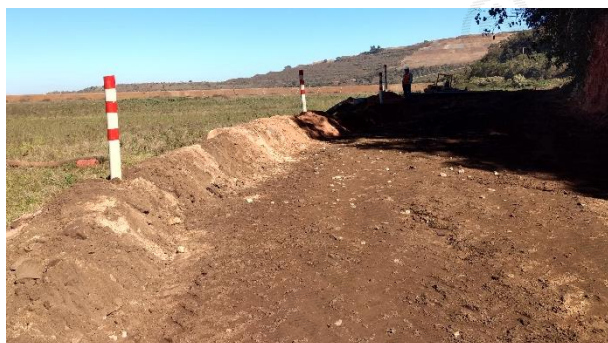
**Foto 3** – Acesso ao fundo do reservatório, pela ombreira direita.

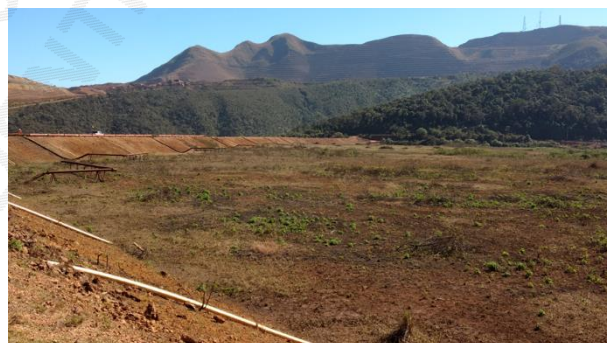
O reservatório da Barragem I encontra-se visualmente seco, sem praticamente nenhuma lâmina d'água (Foto 4), preenchido com rejeito até aproximadamente a metade da altura do último alteamento. No dia da inspeção, o reservatório estava sendo roçado (Foto 5), atendendo recomendação da auditoria do início de 2018 (Fase VI A).

**Foto 4** – Reservatório da Barragem I.

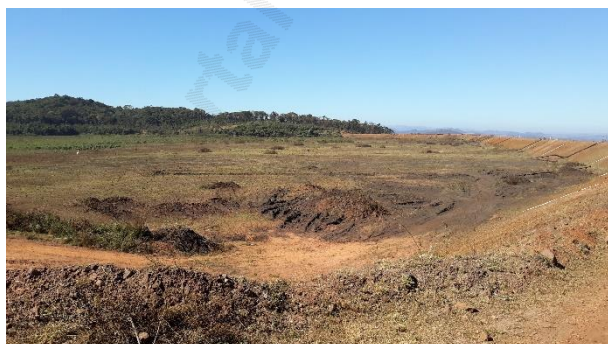
**Foto 5** – Limpeza do reservatório em progresso.

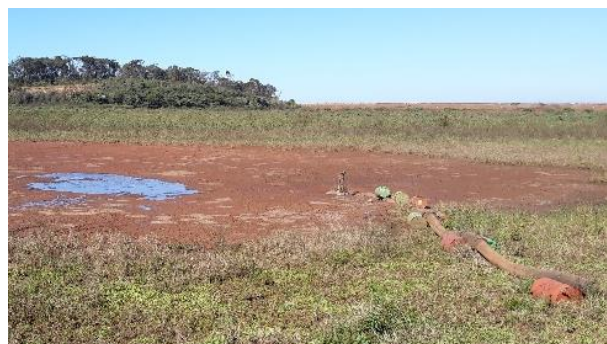
Quando da existência de lâmina d'água no reservatório, um sistema de bombeamento é acionado para manter o nível d'água na menor elevação possível (Foto 6), direcionando o fluxo para o extravasor operacional. A tubulação desagua o fluxo no topo da torre de queda do 10º Alteamento, o que representa uma perda de carga devida à altura a ser vencida (Foto 7). A tubulação poderia ser direcionada para a soleira da torre de queda do 9º Alteamento, aumentando a capacidade do sistema de bombeamento. Ademais, o sistema

**Foto 6** – Sistema de bombeamento do reservatório.

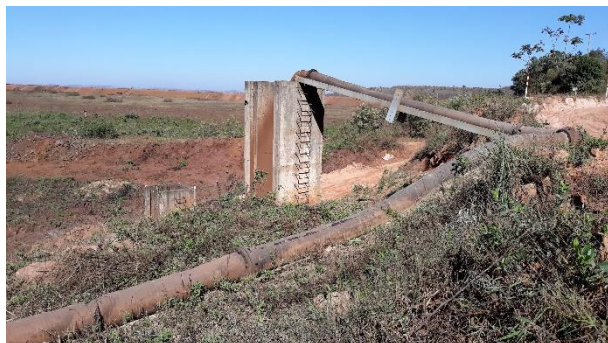
**Foto 7** – Tubulação direcionando a água bombeada para o extravasor operacional.

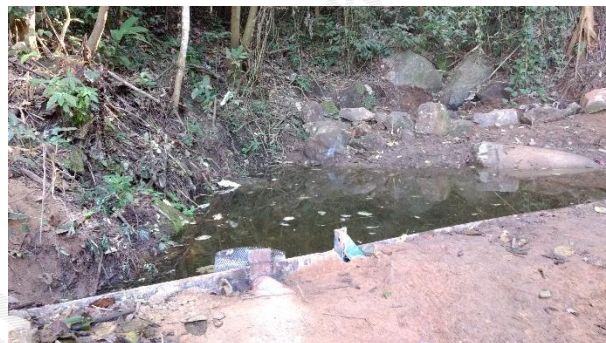
Foi possível verificar a implantação das obras de desvio do aporte d'água a montante do reservatório. A nascente d'água foi represada (Foto 8 e Foto 9) e seu fluxo direcionado por gravidade para um reservatório metálico parcialmente enterrado (Foto 10 e Foto 11). Esta água captada é direcionada para o extravasor operacional também por gravidade, através de tubulação (Foto 12) que desagua na soleira da torre de queda do 9º Alteamento.

**Foto 8** – Represamento da água na nascente a montante do reservatório.

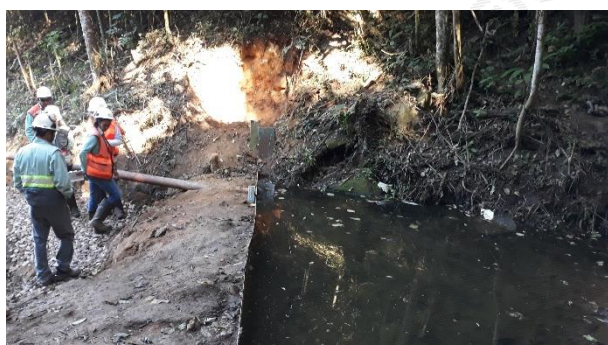
**Foto 9** – Coleta da água represada.

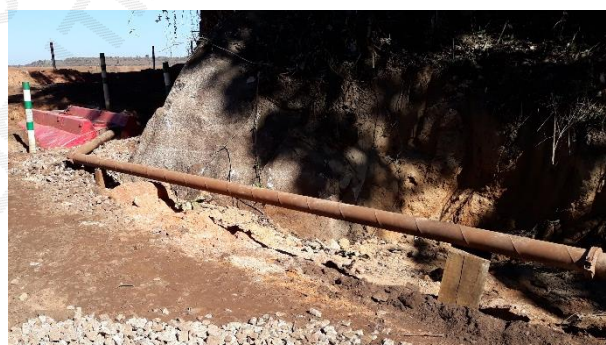
**Foto 10** – Tubulação direcionando a água para o reservatório metálico.

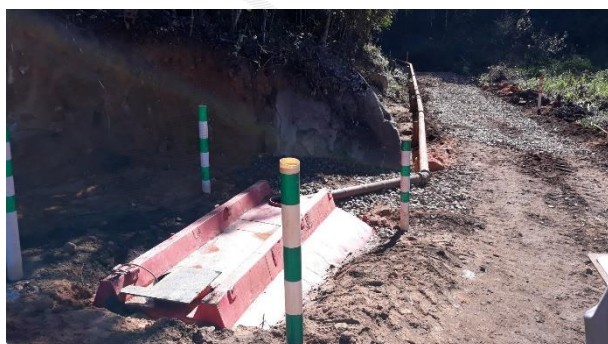
**Foto 11** – Reservatório metálico parcialmente enterrado.

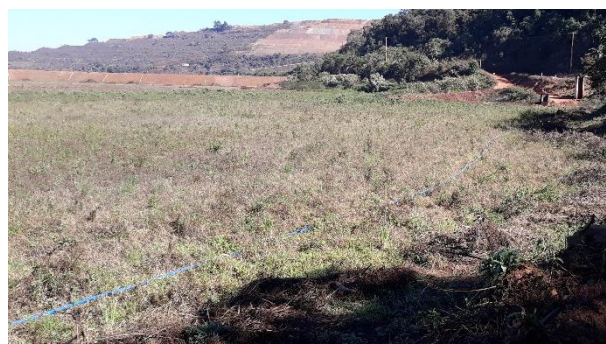
**Foto 12** – Tubulação direcionando por gravidade a água para o sistema extravasor.

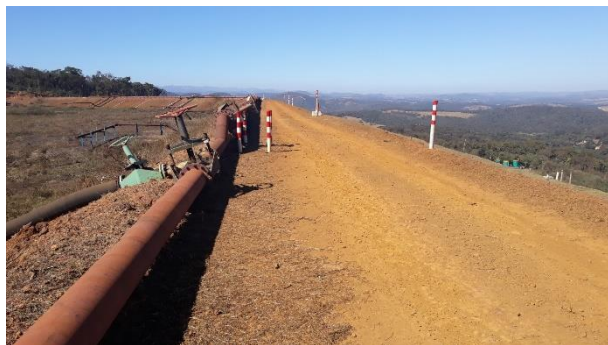
A crista da barragem encontra-se em boas condições, sem depressões, abaulamentos ou trincas (Foto 13). O revestimento da crista é em solo laterítico, não sendo observados focos erosivos. Instaladas na crista, encontram-se as tubulações de disposição de rejeito (rejeitodutos), atualmente inoperantes (Foto 14).

**Foto 13** – Crista da Barragem I.

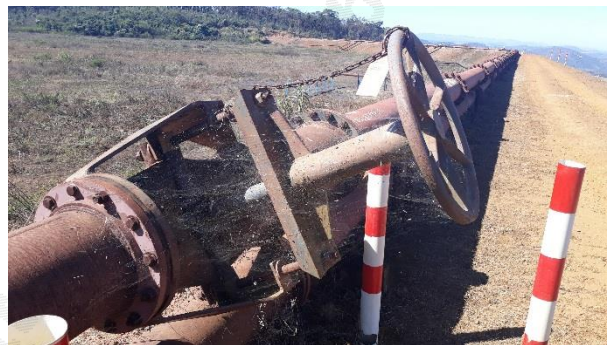
**Foto 14** – Rejeitoduto na crista, inoperante.

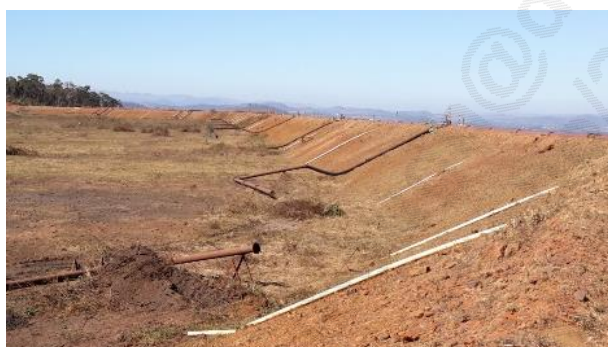
**Foto 15** – Talude de montante.

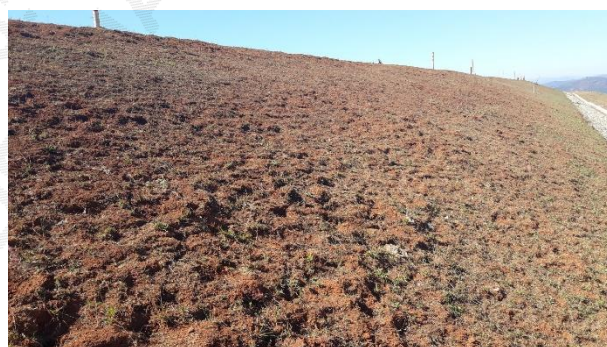
**Foto 16** – Falha no revestimento vegetal no talude de jusante.

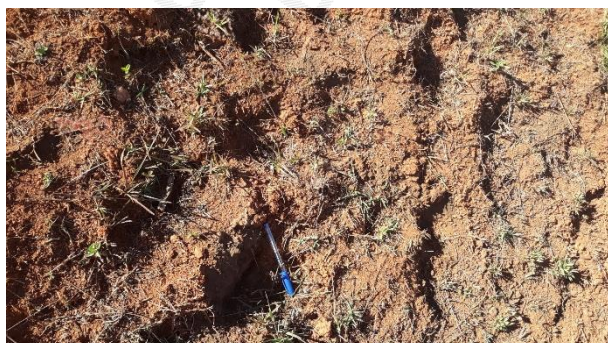
**Foto 17** – Detalhe da Foto 16: sulcos no talude de jusante.

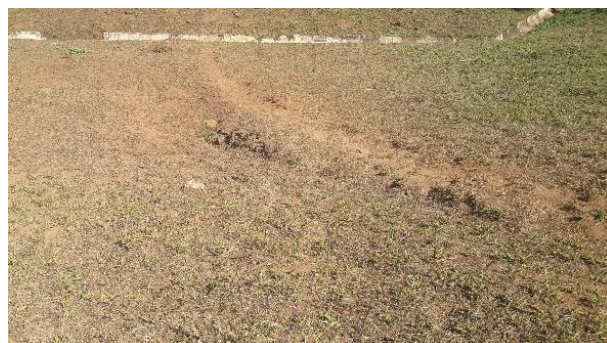
**Foto 18** – Erosão superficial próxima à ombreira direita.

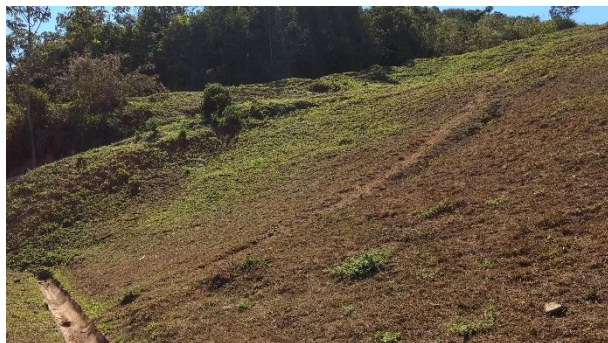
**Foto 19** – Erosão superficial próxima à ombreira direita.

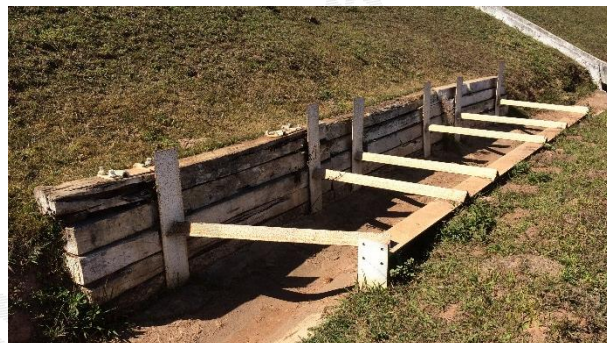
**Foto 20** – Estrutura de contenção da ruptura localizada.

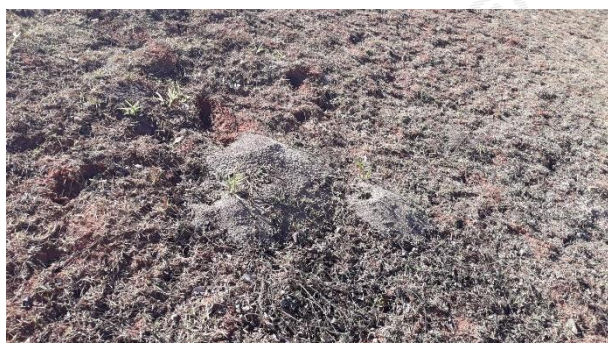
**Foto 21** – Formigueiro no talude de jusante.

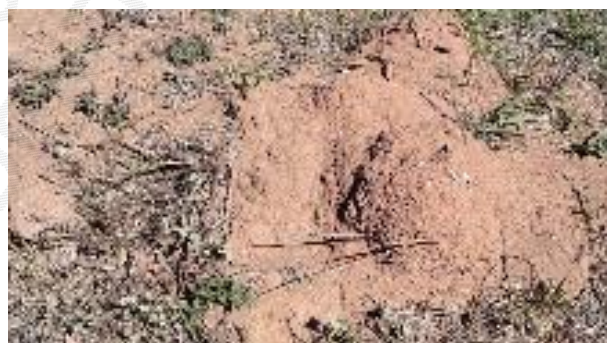
**Foto 22** – Cupinzeiro no talude de montante após tratamento com pesticida.

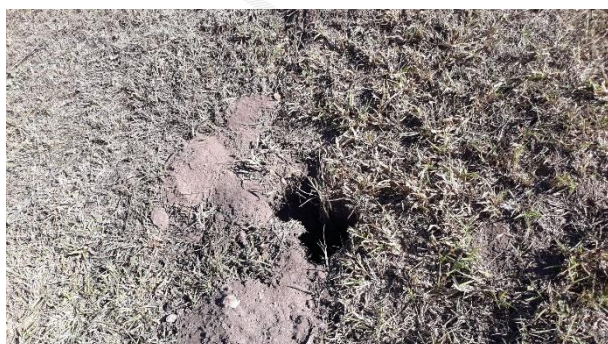
**Foto 23** – Cupinzeiro removido no talude de jusante.

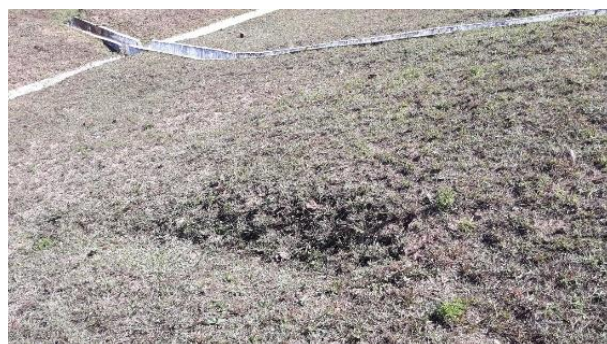
esquerda na El. 905,00 m (Foto 24) se deva precisamente à remoção pretérita de um cupinzeiro.

**Foto 24** – Depressão resultante da remoção de cupinzeiro.

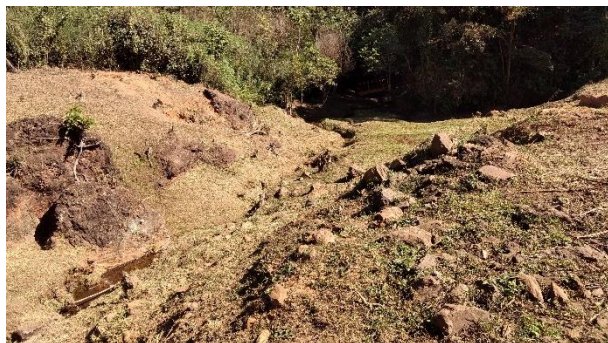
A jusante do pé da barragem, encontra-se um talvegue que provavelmente se refere ao antigo curso d'água natural (Foto 25 e Foto 26). Nesta região se encontram blocos de canga, sendo o terreno alagadiço quanto mais a jusante, em direção ao medidor de vazão instalado. Junto à estrada de acesso à ombreira esquerda, foi notada a presença de um grande bloco rochoso com uma de suas faces verticais exposta, não sendo possível concluir sobre sua estabilidade visualmente em campo (Foto 27).

**Foto 25** – Região a jusante da barragem, com vista para jusante.

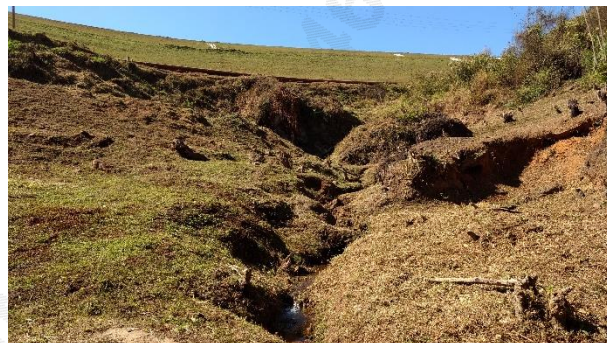
**Foto 26** – Região a jusante da barragem, com vista para montante.

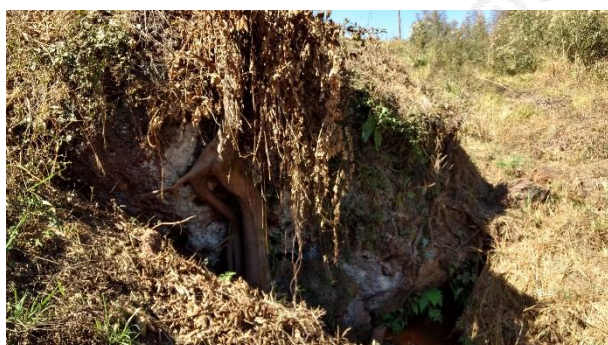
**Foto 27** – Detalhe da Foto 26, bloco sob a estrada de acesso.

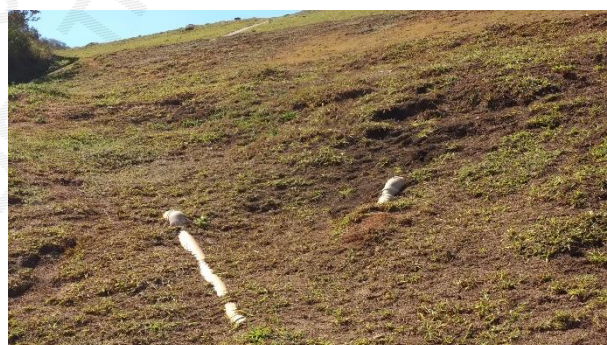
Acima da berma de recuo (El. 899 m), a saída da drenagem interna do maciço é realizada por tubos PVC que desaguam nas canaletas de drenagem superficial. Constatou-se que a maioria destes tubos se encontra parcialmente exposta, faceando a superfície dos taludes, com danos provavelmente por pisoteamento de animais de grande porte (Foto 28, Foto 30 e Foto 29).

**Foto 28** – Tubos para saída da drenagem interna, expostos na face do talude.

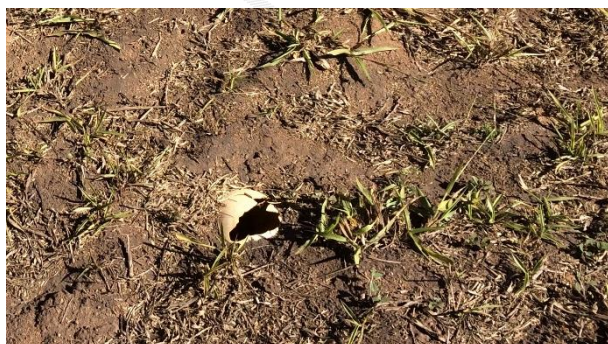
**Foto 29** – Tubo para saída da drenagem interna, exposto e danificado.

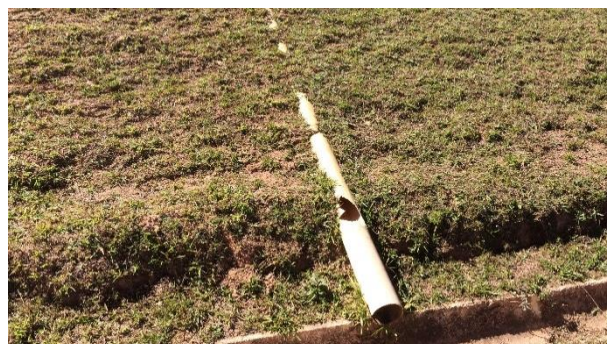
**Foto 30** – Tubo para saída da drenagem interna, exposto e danificado.

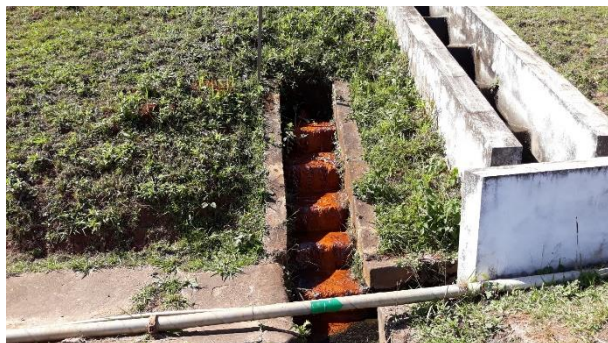
Na saída da drenagem interna próxima à ombreira esquerda, na berma da El. 871,00 m, o tubo de PVC desagua em uma escada hidráulica curta. Foi notada a presença de colóide, manchando de laranja toda a escada (Foto 31).

**Foto 31** – Saída de drenagem interna com colóide.

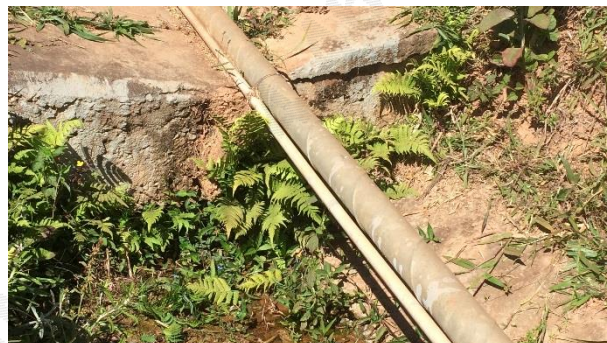
Também na ombreira esquerda, existem tubulações de drenagem interna que desaguam na canaleta perimetral. Foram notadas que estes tubos estão entupidos com vegetação (Foto 32).

**Foto 32** – Saída de drenagem interna entupida com vegetação.

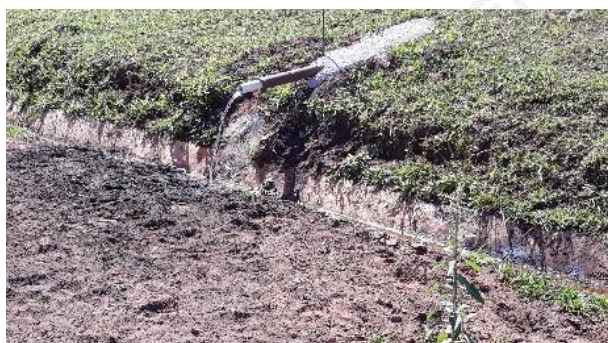
Verificou-se em campo a recente instalação de novos DHPs na barragem, principalmente na berma de recuo principal na El. 899 m (Foto 33), mas também um na El. 890 m próximo à ombreira esquerda (Foto 34), um na El. 916 m próximo à ombreira direita (Foto 35), e um no pé da barragem próximo à ombreira direita (Foto 36).

**Foto 33** – Um dos novos DHPs instalados na El. 899,00 m.

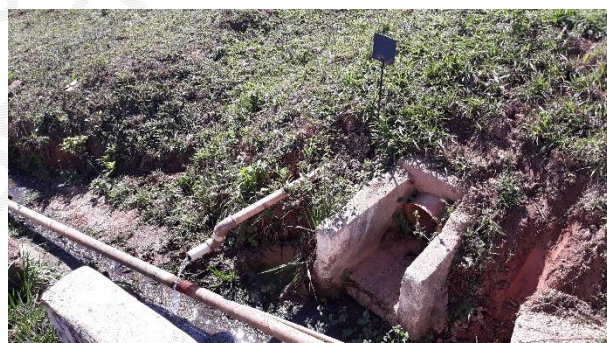
Notou-se que nem todos os drenos apresentavam sifão para evitar a entrada de ar e assim, evitar sua colmatção. Em outros (Foto 34), por mais que o sifão estivesse presente, estava posicionado invertido, não desempenhando a função de projeto.

**Foto 34** – Novo DHP na El. 885 m (próx. à ombreira esquerda).

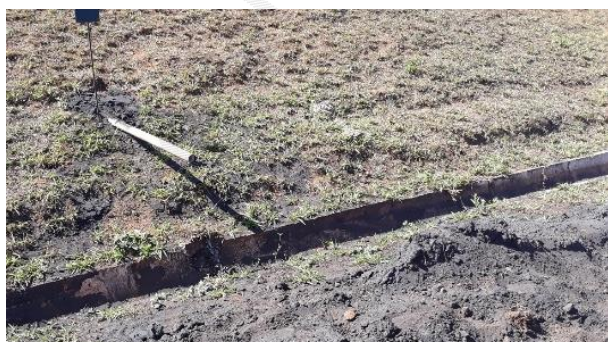
**Foto 35** – Novo DHP na El. 916 m (próx. à ombreira direita), com canaleta assoreada.

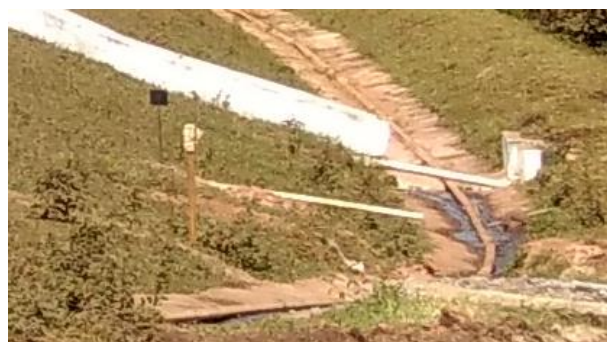
**Foto 36** – Novo DHP no pé da barragem (próx. à ombreira direita).

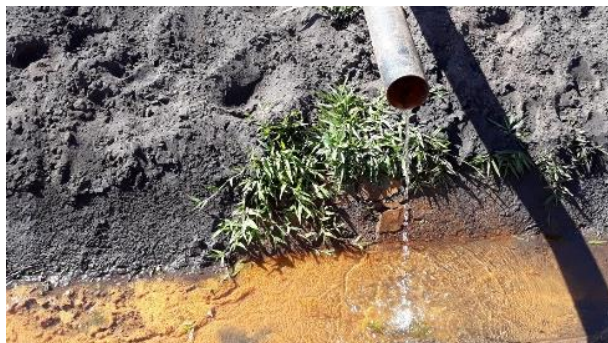
Observou-se a presença de colóide na saída de alguns destes novos DHPs (Foto 37).

**Foto 37** – Saída de DHP com presença de colóide.

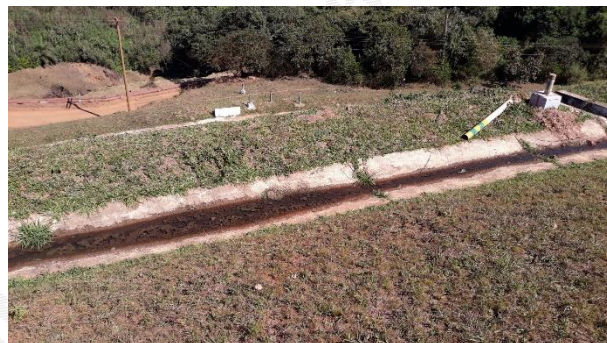
Observou-se em campo que o sistema de drenagem superficial apresenta trechos em que a água permanece empoçada, indicando nivelamento inadequado das canaletas (Foto 38, Foto 39 e Foto 40). Conforme já recomendado pela auditoria anterior do início de 2018 (Fase VI A), as declividades deverão ser ajustadas, especialmente na região abaixo da bermá de recuo principal da El. 899 m.

**Foto 38** – Água empoçada em canaleta.

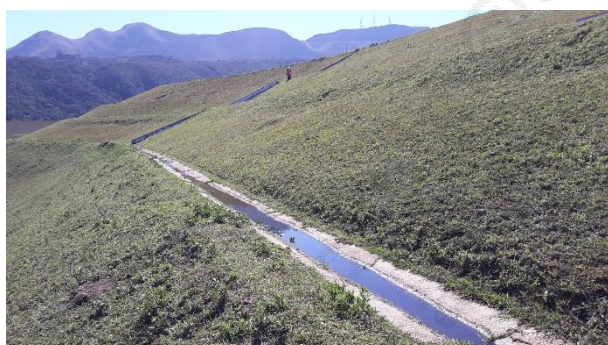
**Foto 39** – Água empoçada em canaleta.

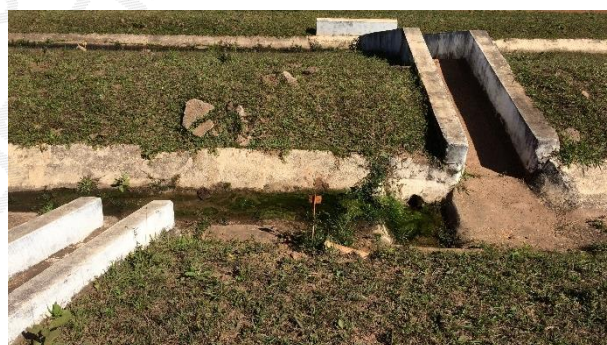
O sistema de drenagem superficial apresentava pontos de assoreamento. Alguns casos são referentes aos pontos de acúmulo d'água por falta de declividade das canaletas (Foto 40 e Foto 41), ou à erosão superficial no contato canaleta/maciço (Foto 42), mas a grande maioria dos casos é associada ao depósito do material escavado durante a execução dos novos DHPs (Foto 43 e Foto 44).

**Foto 40** – Assoreamento e empoçamento em canaleta, tubo paralelo à descida hidráulica.

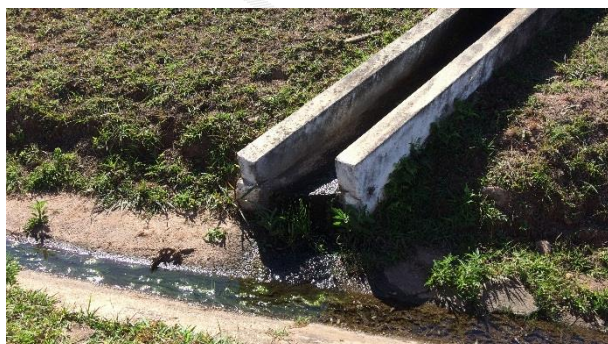
**Foto 41** – Assoreamento e empoçamento em canaleta.

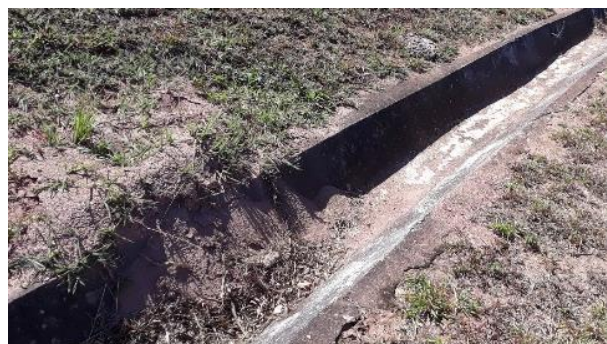
**Foto 42** – Assoreamento de canaleta de drenagem por erosão superficial.

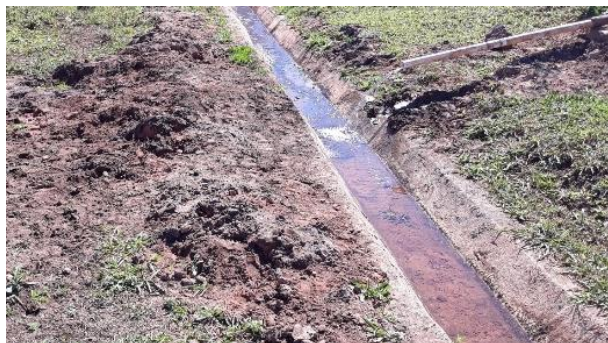
**Foto 43** – Canaleta assoreada com material escavado para instalar DHP.

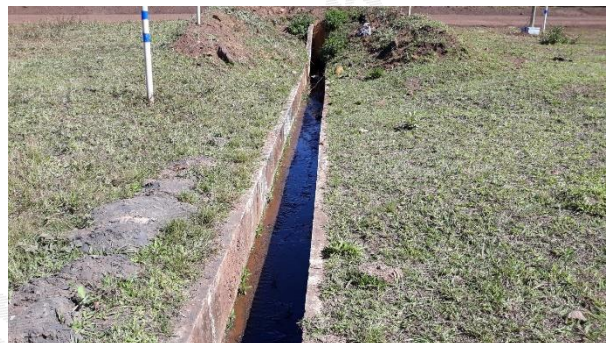
**Foto 44** – Assoreamento de canal de drenagem.

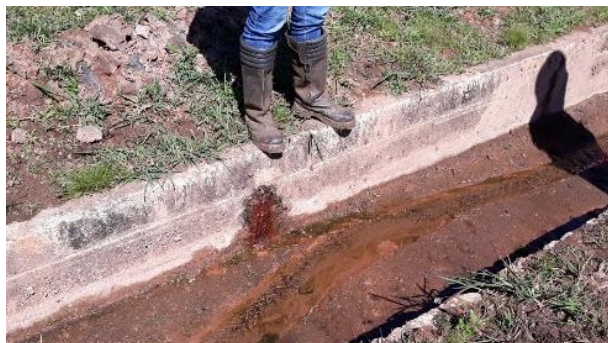
A instalação dos DHPs levou, também, a danos estruturais no sistema de drenagem superficial (Foto 46). Alguns outros danos estruturais foram notados, os quais permanecem desde a auditoria anterior: trincas no encontro de canaletas com descida hidráulica (Foto 47); trincas nas canaletas na região da ombreira esquerda (Foto 48); trinca com surgência d'água e presença de colóide em um dos canais de drenagem na bermá de recuo principal (Foto 49); canaletas quebradas por pisoteamento de animais de grande porte (Foto 50).

**Foto 49** – Surgência com colóide em canal de drenagem.

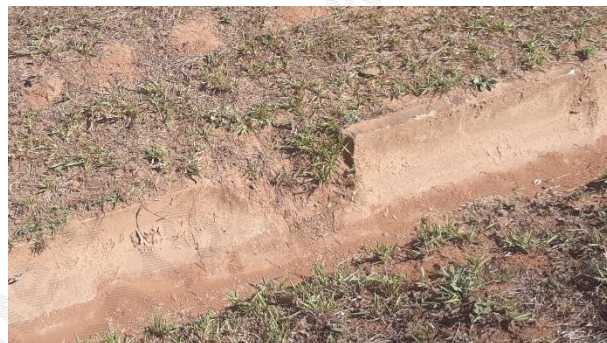
**Foto 50** – Canaleta quebrada por pisoteamento de animais.

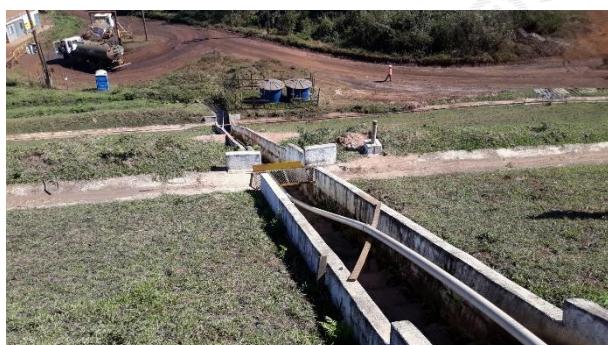
**Foto 51** – Início dos trabalhos de reparo em descida hidráulica.

Ademais, verificou-se o início dos serviços de reparo de uma das escadas hidráulicas da drenagem superficial (Foto 51), na qual ocorreu o já mencionado fraturamento hidráulico durante a execução do último DHP (região destacada na Foto 52). O serviço deve prosseguir com a total substituição da escada.

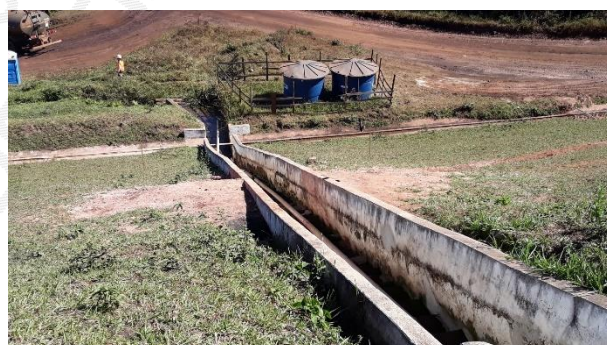
**Foto 52** – Região onde ocorreu faturamento hidráulico.

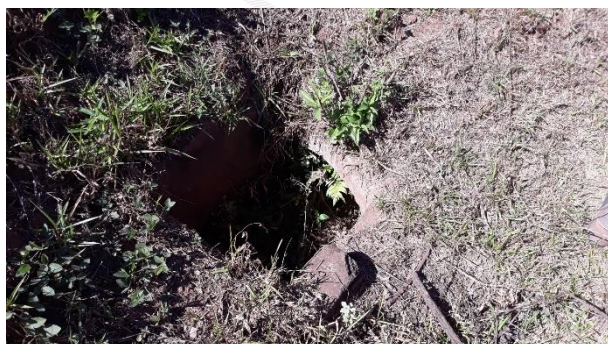
Na ombreira esquerda, existe uma galeria que desagua em um poço revestido em concreto (Foto 53), com presença de vegetação. Ainda na ombreira esquerda, entre o 4º e o 5º alteamento, notou-se a falta de uma canaleta perimetral, de forma que a drenagem superficial ocorre pelo terreno natural ocasionando uma leve erosão superficial (Foto 54). Mais a jusante, observou-se a existência da referida canaleta, todavia bastante danificada.

**Foto 53** – Poço e tubulação em concreto na ombreira esquerda.

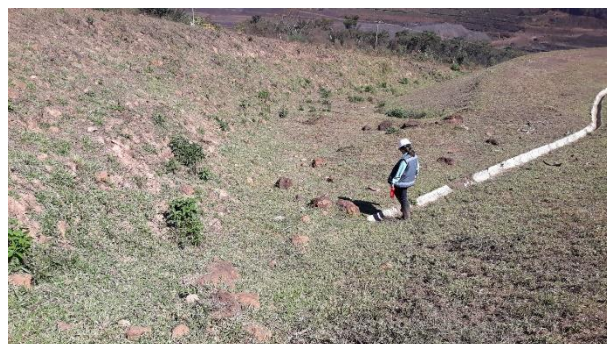
**Foto 54** – Contato maciço/ombreira esquerda: região sem canaleta perimetral.

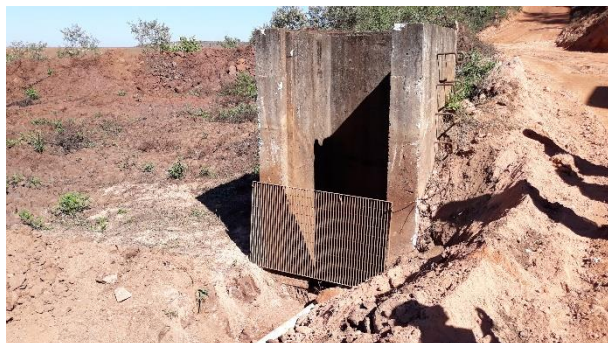
Não foi possível inspecionar a torre de queda do 8º alteamento, por estar soterrada pelo rejeito. As torres de queda do 9º alteamento (Foto 55) e do 10º alteamento (Foto 56) encontram-se em bom estado de conservação.

**Foto 55** – Extravador operacional: torre de queda do 9º alteamento.

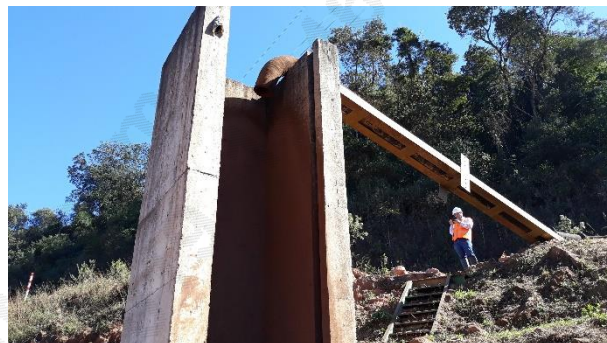
**Foto 56** – Extravador operacional: torre de queda do 10º alteamento.

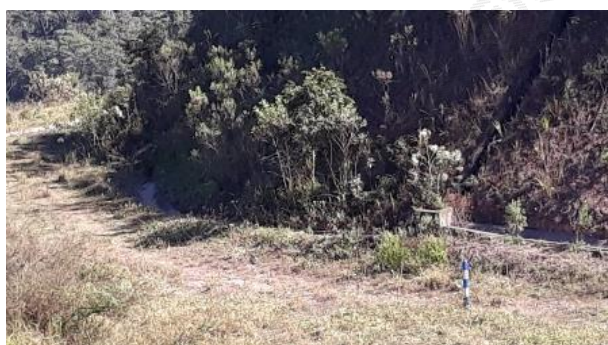
Na ombreira direita, os antigos canais extravasores que estão atualmente desativados se encontram obstruídos por vegetação (Foto 57).

**Foto 57** – Antigo canal extravasor na ombreira direita, necessitando limpeza.

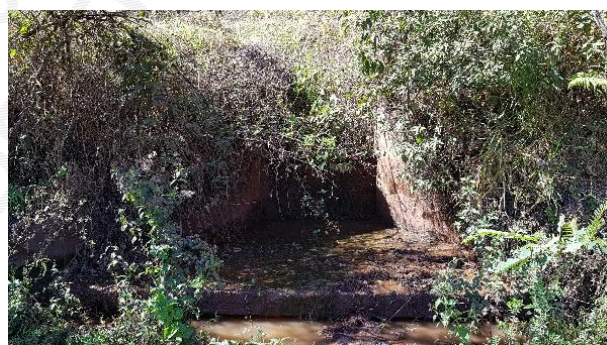
Destaca-se a necessidade de intervenção na saída do sistema extravasor (Foto 58). Isto porque esta não somente se encontra assoreada, mas necessita de manutenção em sua laje de fundo (Foto 59). Nesta última, foi identificado o início de um processo erosivo no contato com o terreno natural, estando a porção mais a jusante em balanço.

**Foto 58** – Saída do sistema extravasor.

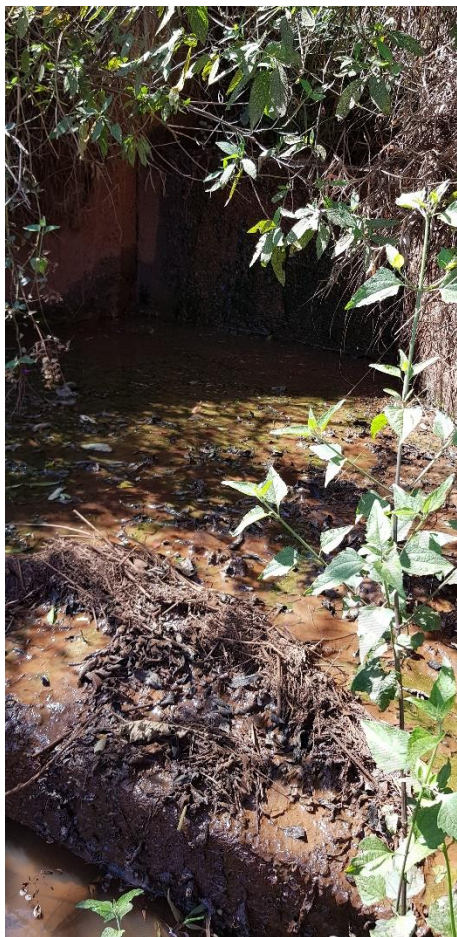
**Foto 59** – Detalhe da saída do extravasor, com erosão abaixo da laje.

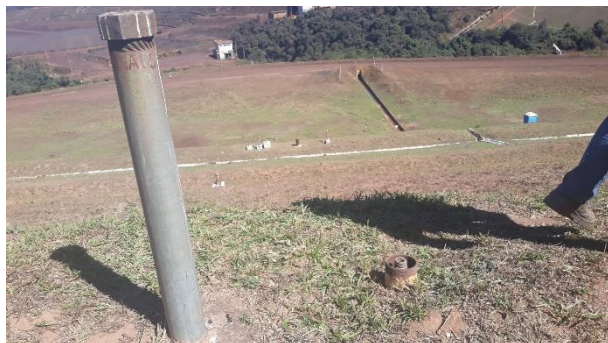
A instrumentação da barragem encontrava-se em bom estado de conservação, estando devidamente identificada, com tampa e sem sinais de artesianismo (Foto 61). Nota-se que parte dos instrumentos está em processo de automatização, tendo sido executadas caixa de concreto para acomodação dos sensores (Foto 62). Em alguns destes pontos, material escavado foi deixado assoreando canaletas de drenagem superficial (Foto 63).

**Foto 61** – Instrumento em bom estado de conservação.

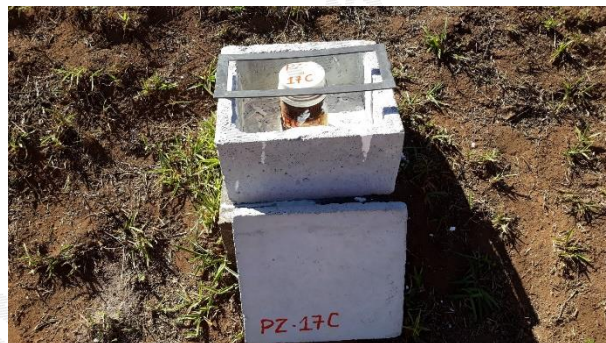
**Foto 62** – Instrumento em processo de automatização.

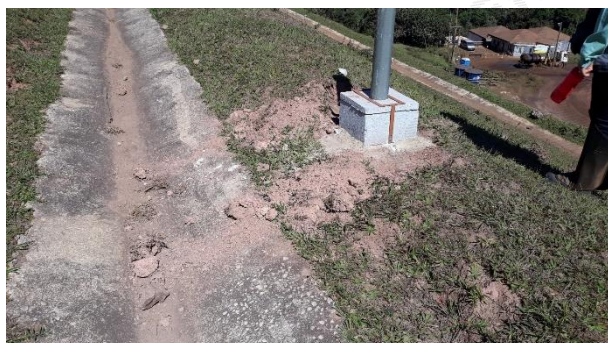
**Foto 63** – Resíduos de obra assoreando a drenagem superficial.
